Rione Terra
Restauro del Borgo Antico di Molinara

Restauro del Borgo Antico di Molinara

Finanziamento: P.S.R. Campania 2007-2013. Mis. 322. Sviluppo e rinnovamento dei Villaggi Rurali. Lavori di recupero e riqualificazione borgo rurale di Molinara.

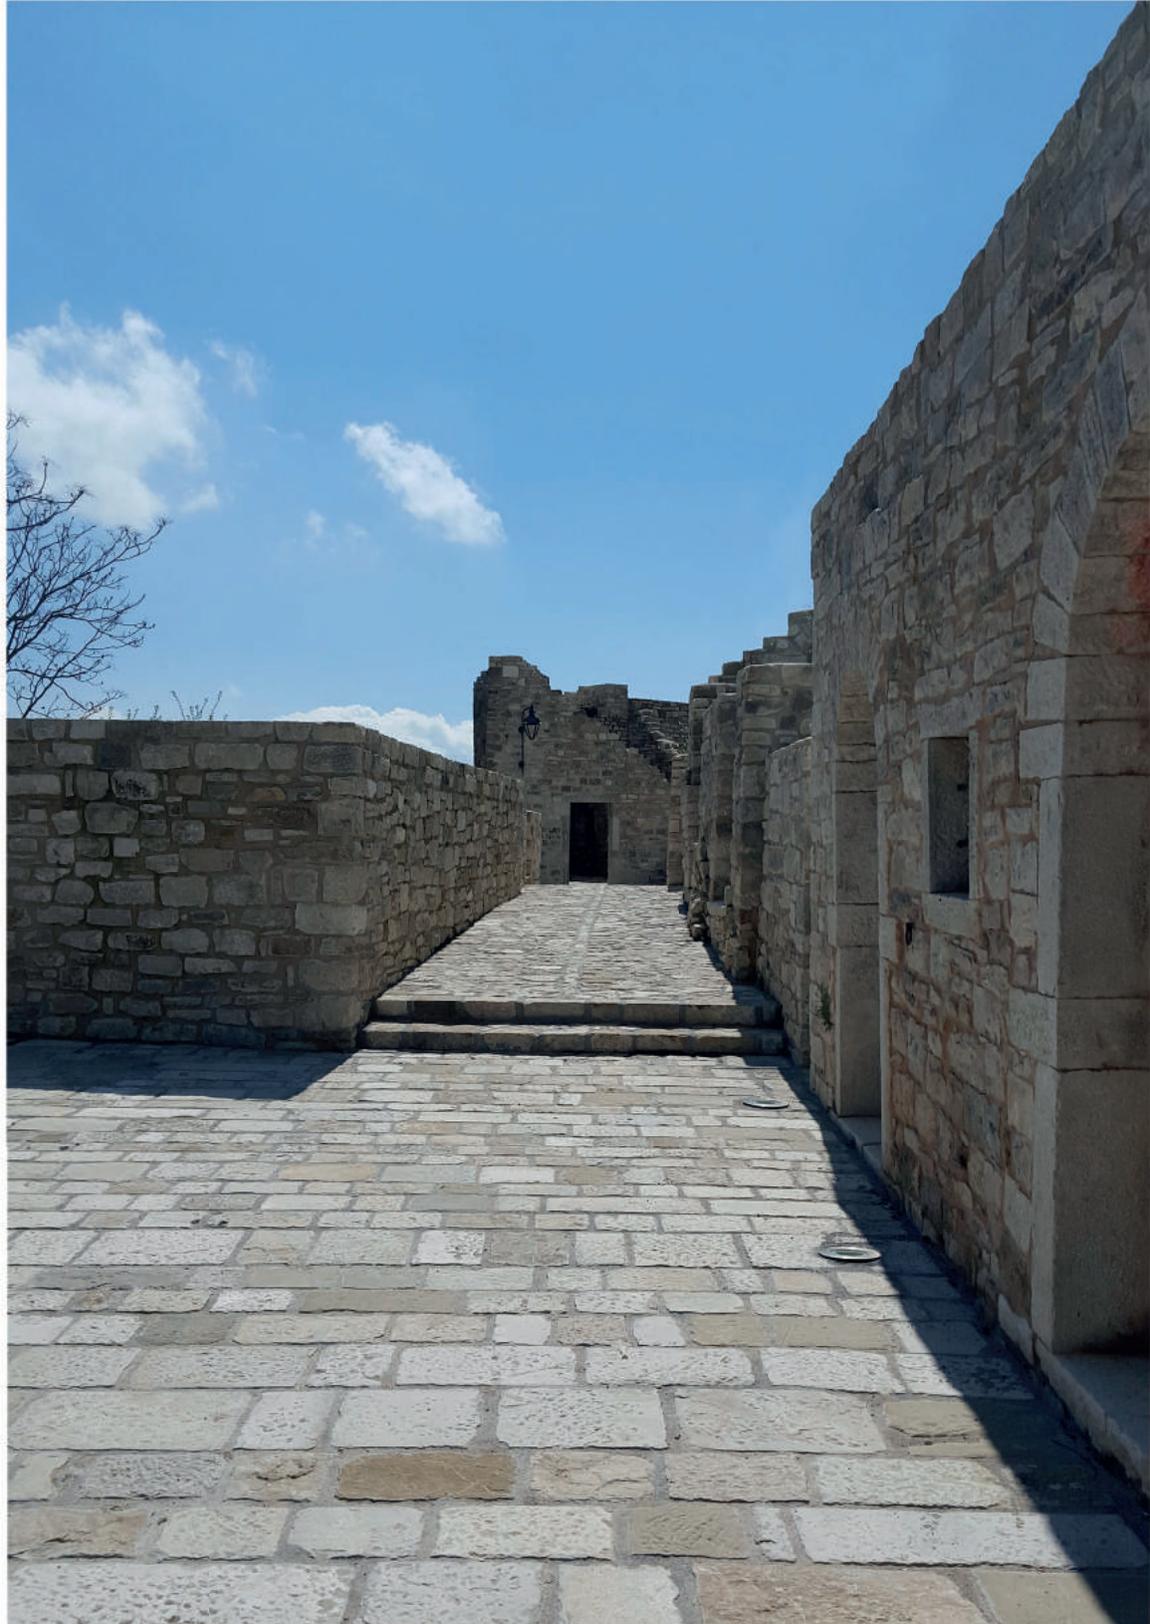
Foto del Borgo Antico di Molinara, vista attuale di Via Piano Bello, Ufficio Tecnico Costruzioni Lombardi Achille S.r.l.

Dopo gli interventi di restauro è possibile la lettura del tessuto urbano del borgo, dell'andamento degradante verso sud dell'impianto viario e la classificazione tipologica delle abitazioni.

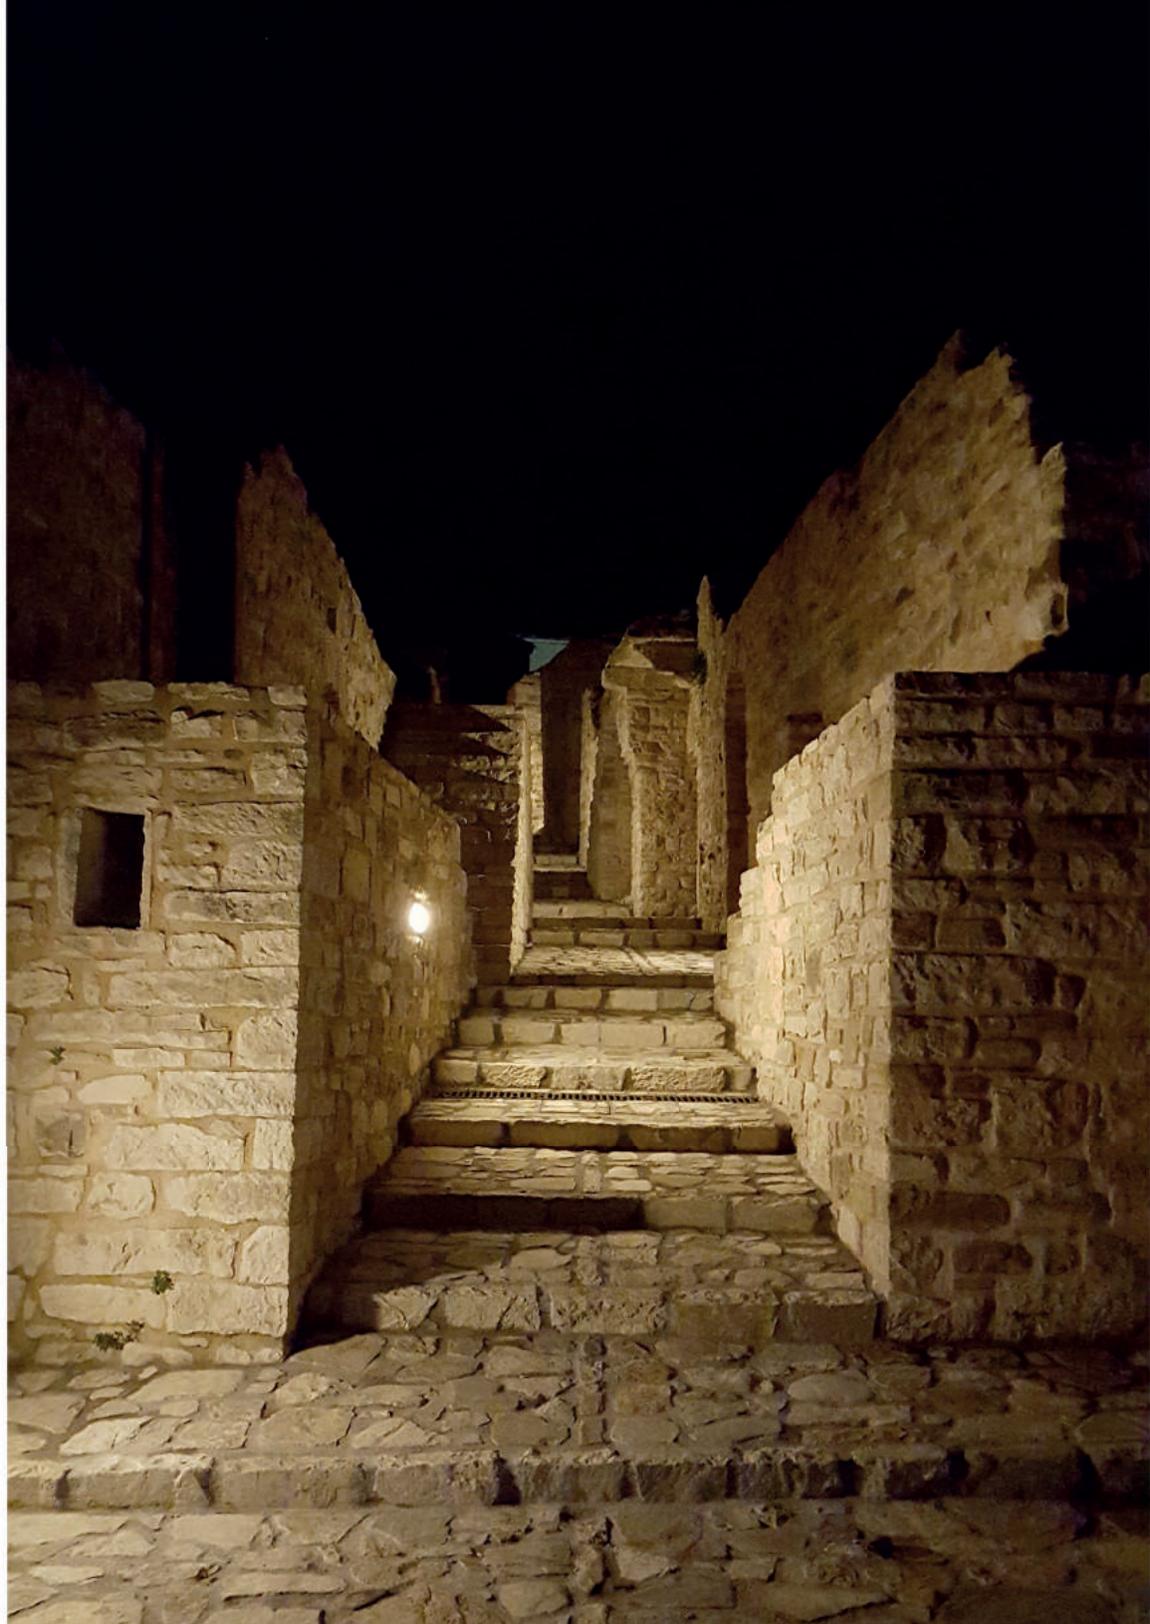
Foto del Borgo Antico di Molinara, vista notturna vico dell'Orologio, Ufficio Tecnico Costruzioni Lombardi Achille S.r.l.

L'impianto d'illuminazione del Borgo è stato studiato per la valorizzazione artistica degli spazi e delle emergenze architettoniche presenti, al fine di garantire un'appropriata fruizione del borgo e la massima compatibilità estetica e formale.

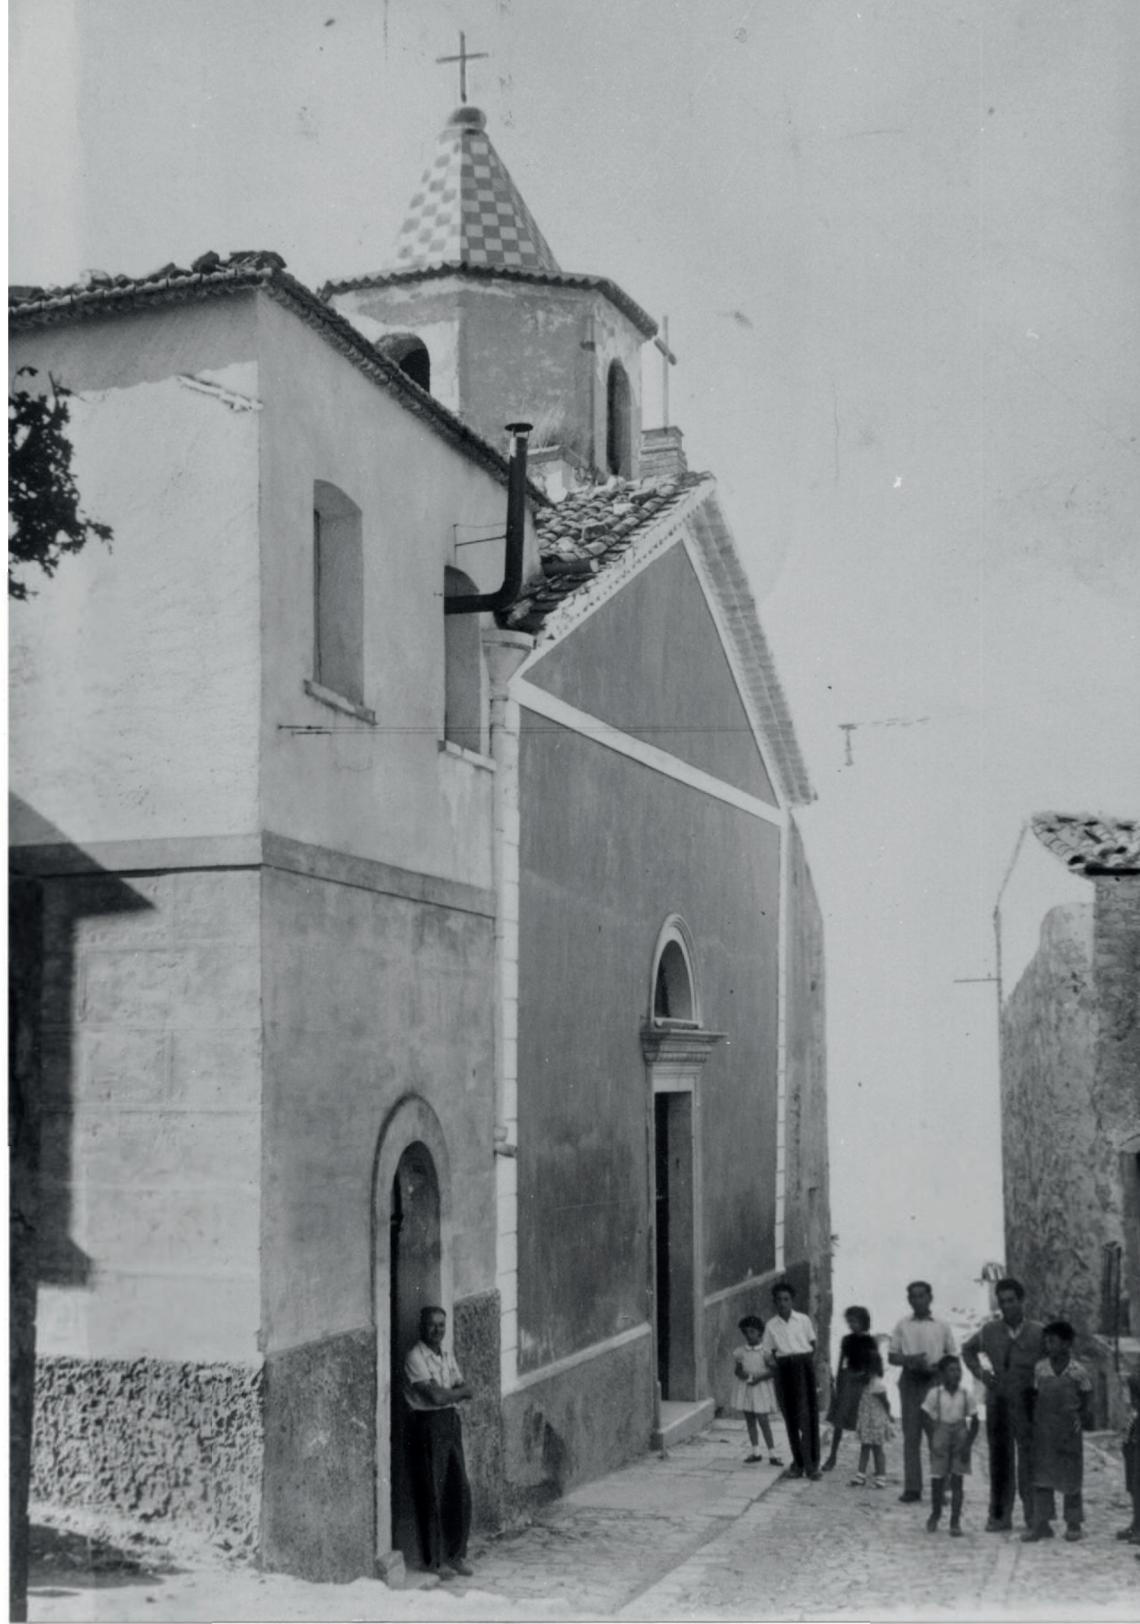
Foto del Borgo Antico di Molinara, vista storica della chiesa di S. Maria dei Greci, Archivio dell'associazione ARCI di Molinara.

Sulla base degli elementi a disposizione, la chiesa di S. Maria dei Greci non può che essere collocata nel tipo della «sala a cupola». Sulla base della cronologia stabilita per le chiese con volta a botte e a cupola centrale pugliesi è possibile assegnare S. Maria dei Greci al periodo compreso fra l'XI e il XII secolo.

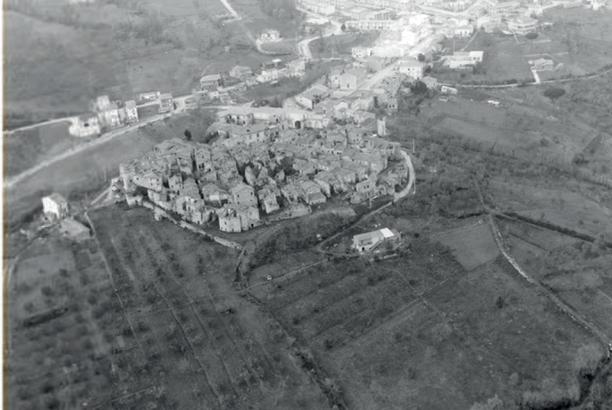
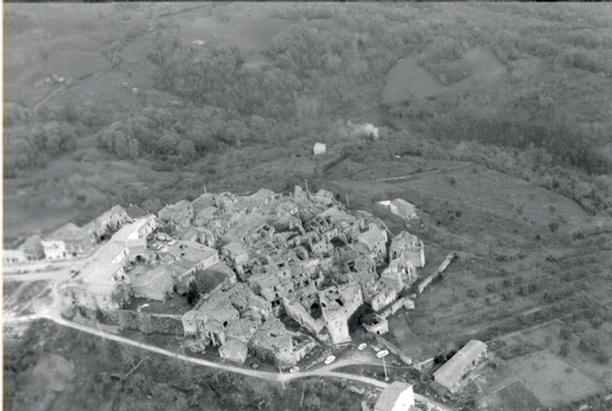
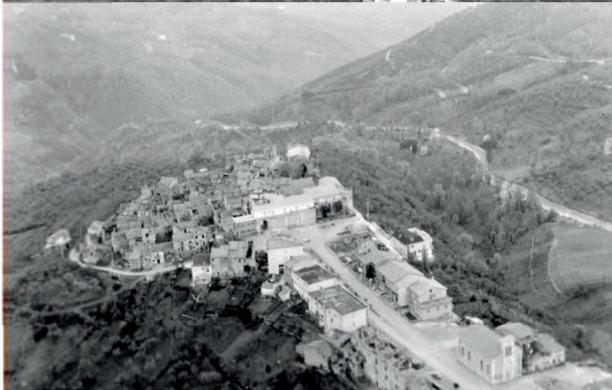
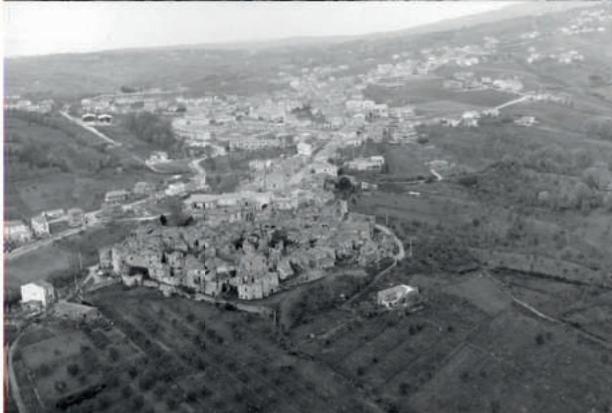
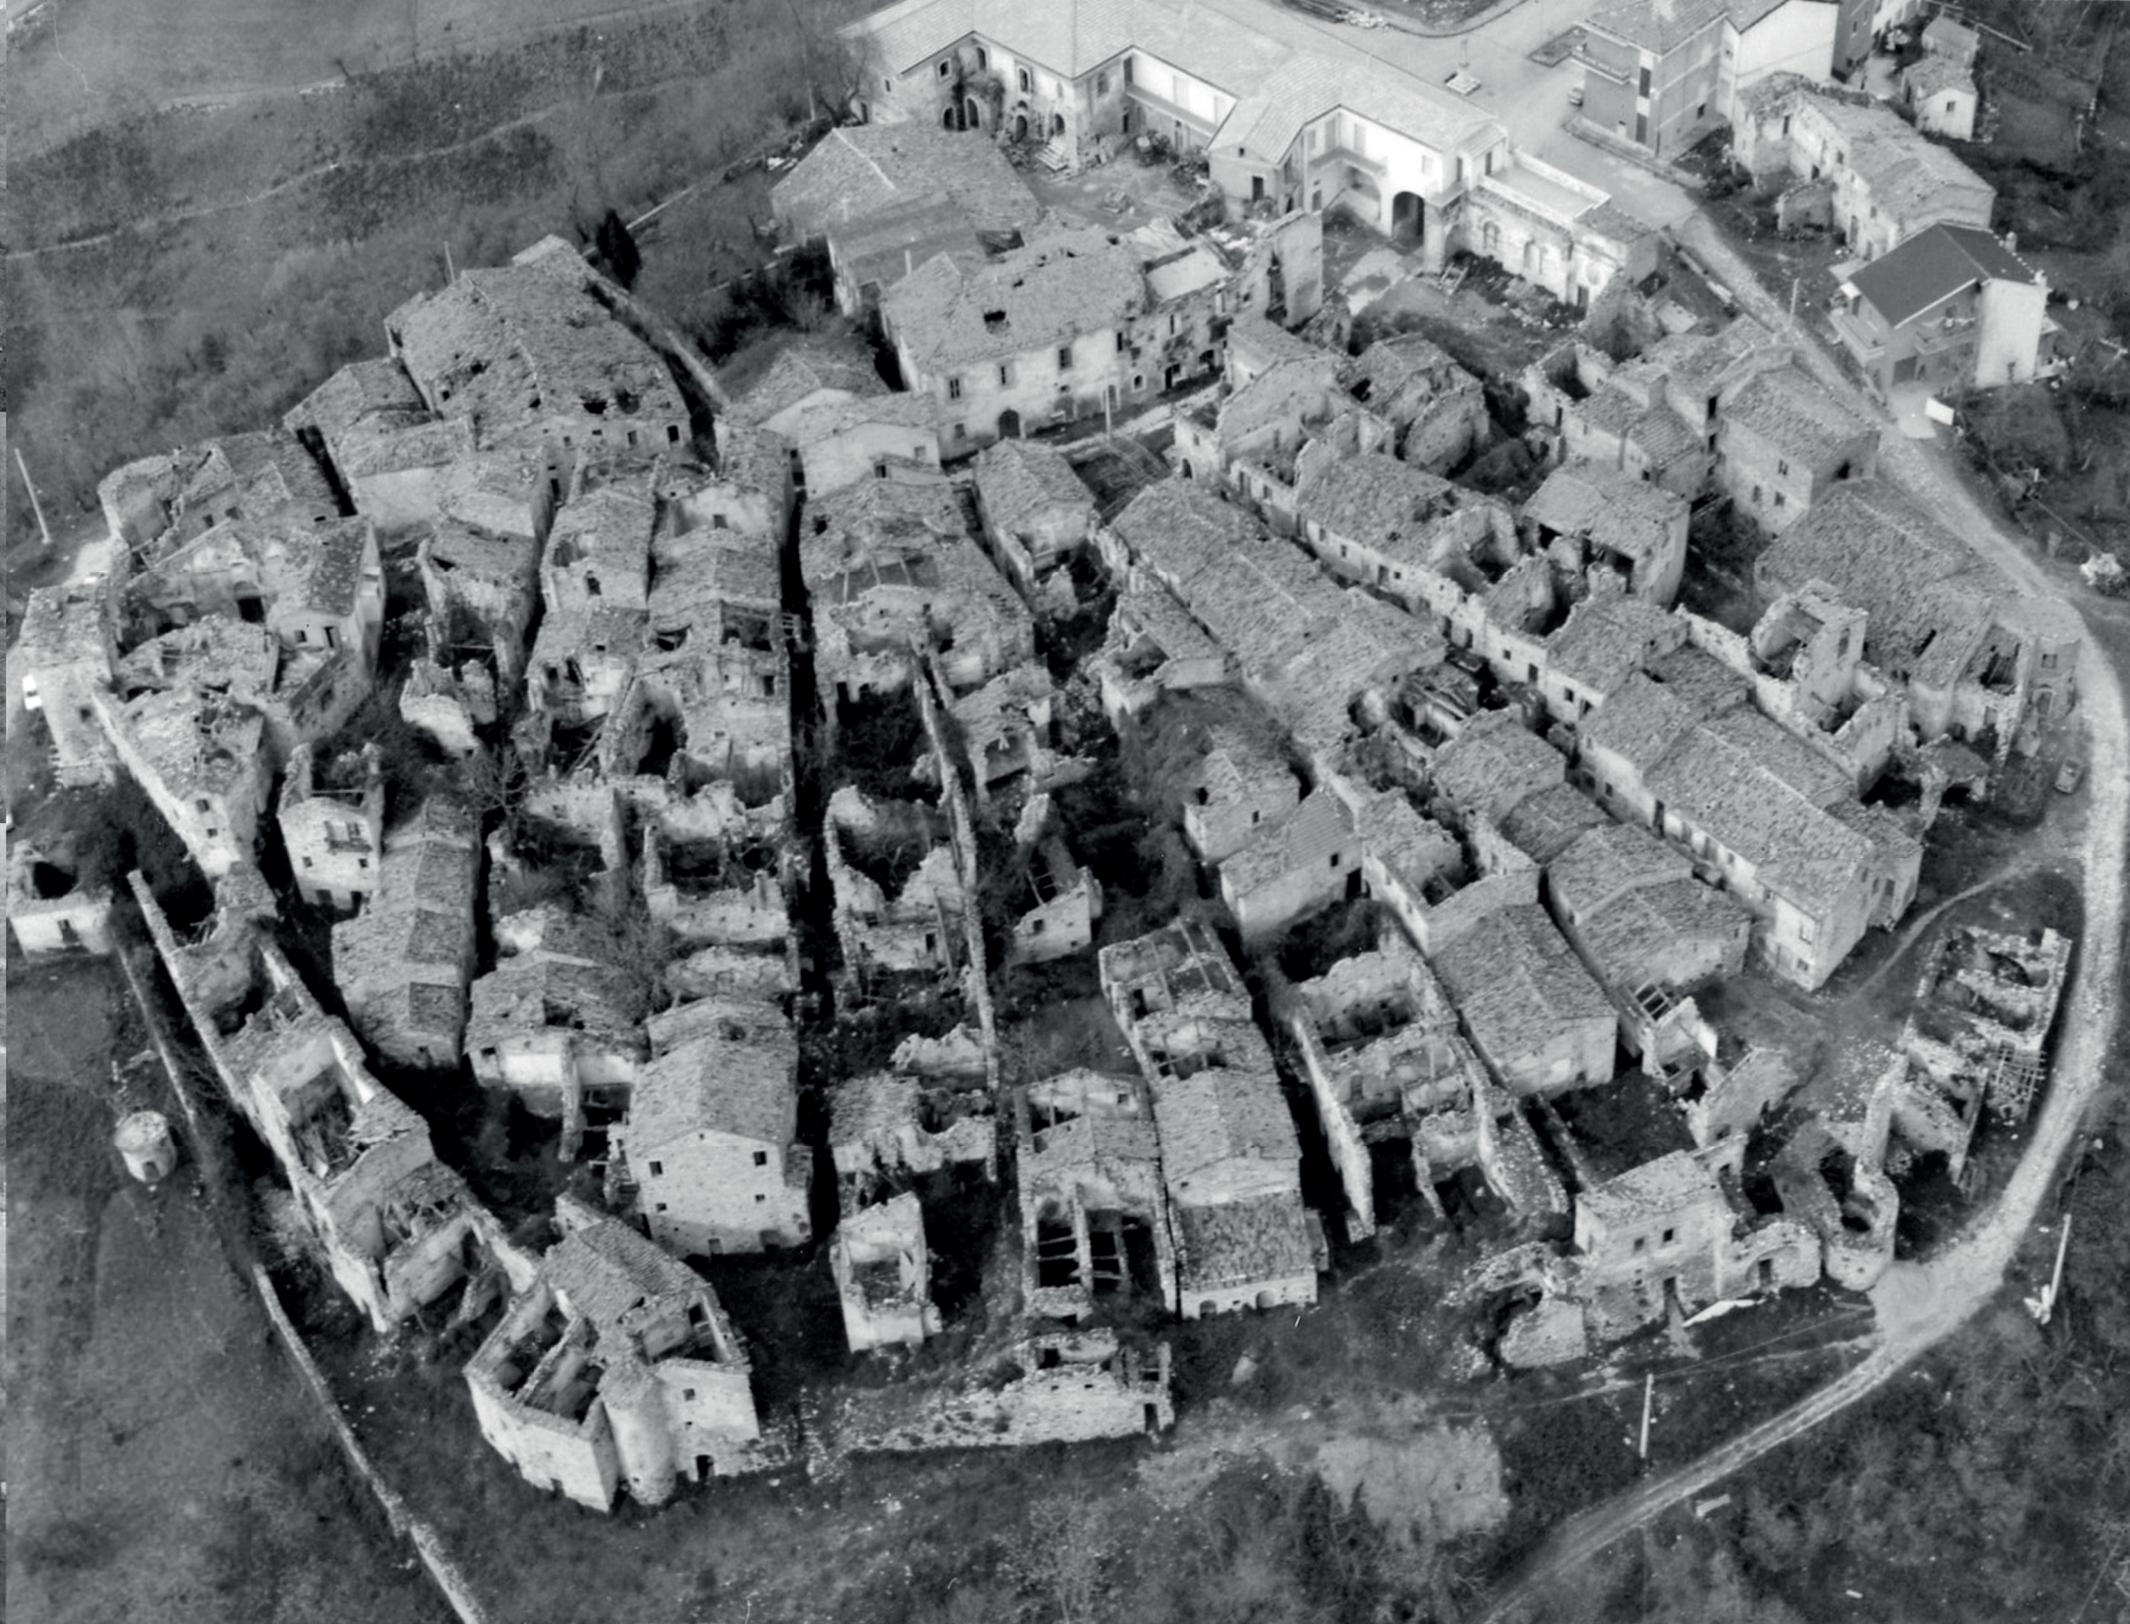
Foto del Borgo Antico di Molinara, viste aeree, Archivio dell'associazione ARCI di Molinara.

Il 21 agosto del 1962, un ampio settore dell'Appennino campano, comprendente il Sannio e l'Irpinia, fu colpito da due violente scosse di terremoto. Le province più danneggiate furono quelle di Avellino e Benevento; danni meno gravi furono rilevati anche nelle province di Napoli, Foggia, Caserta e Salerno. A seguito del sisma del 1962, il Borgo Antico di Molinara venne abbandonato.

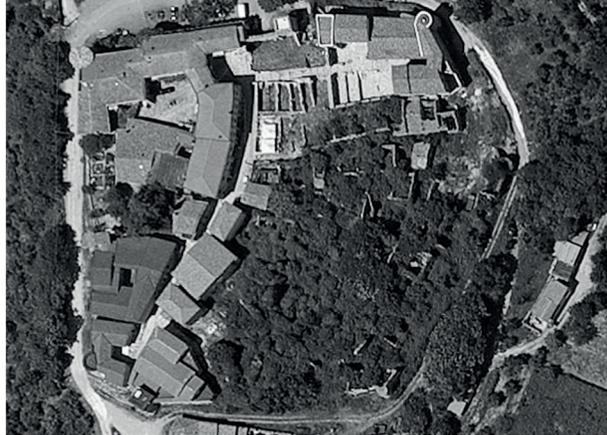
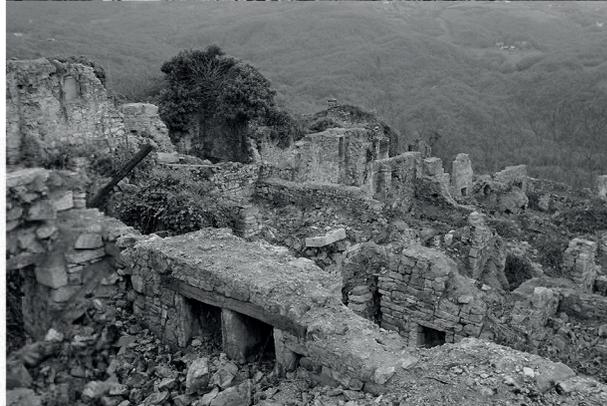
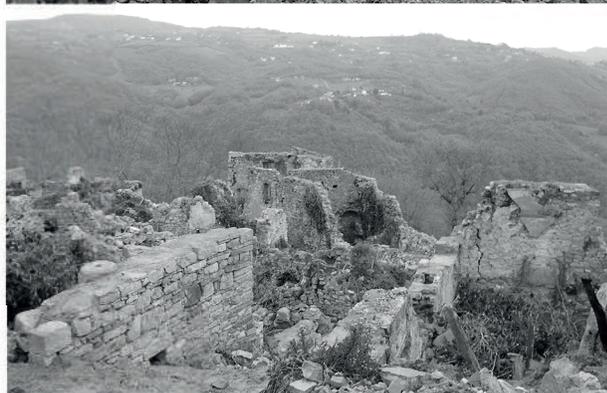
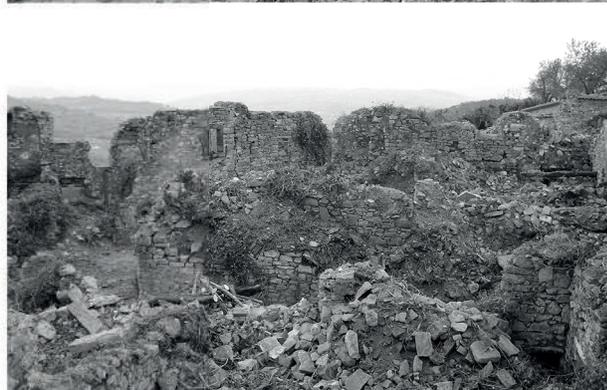
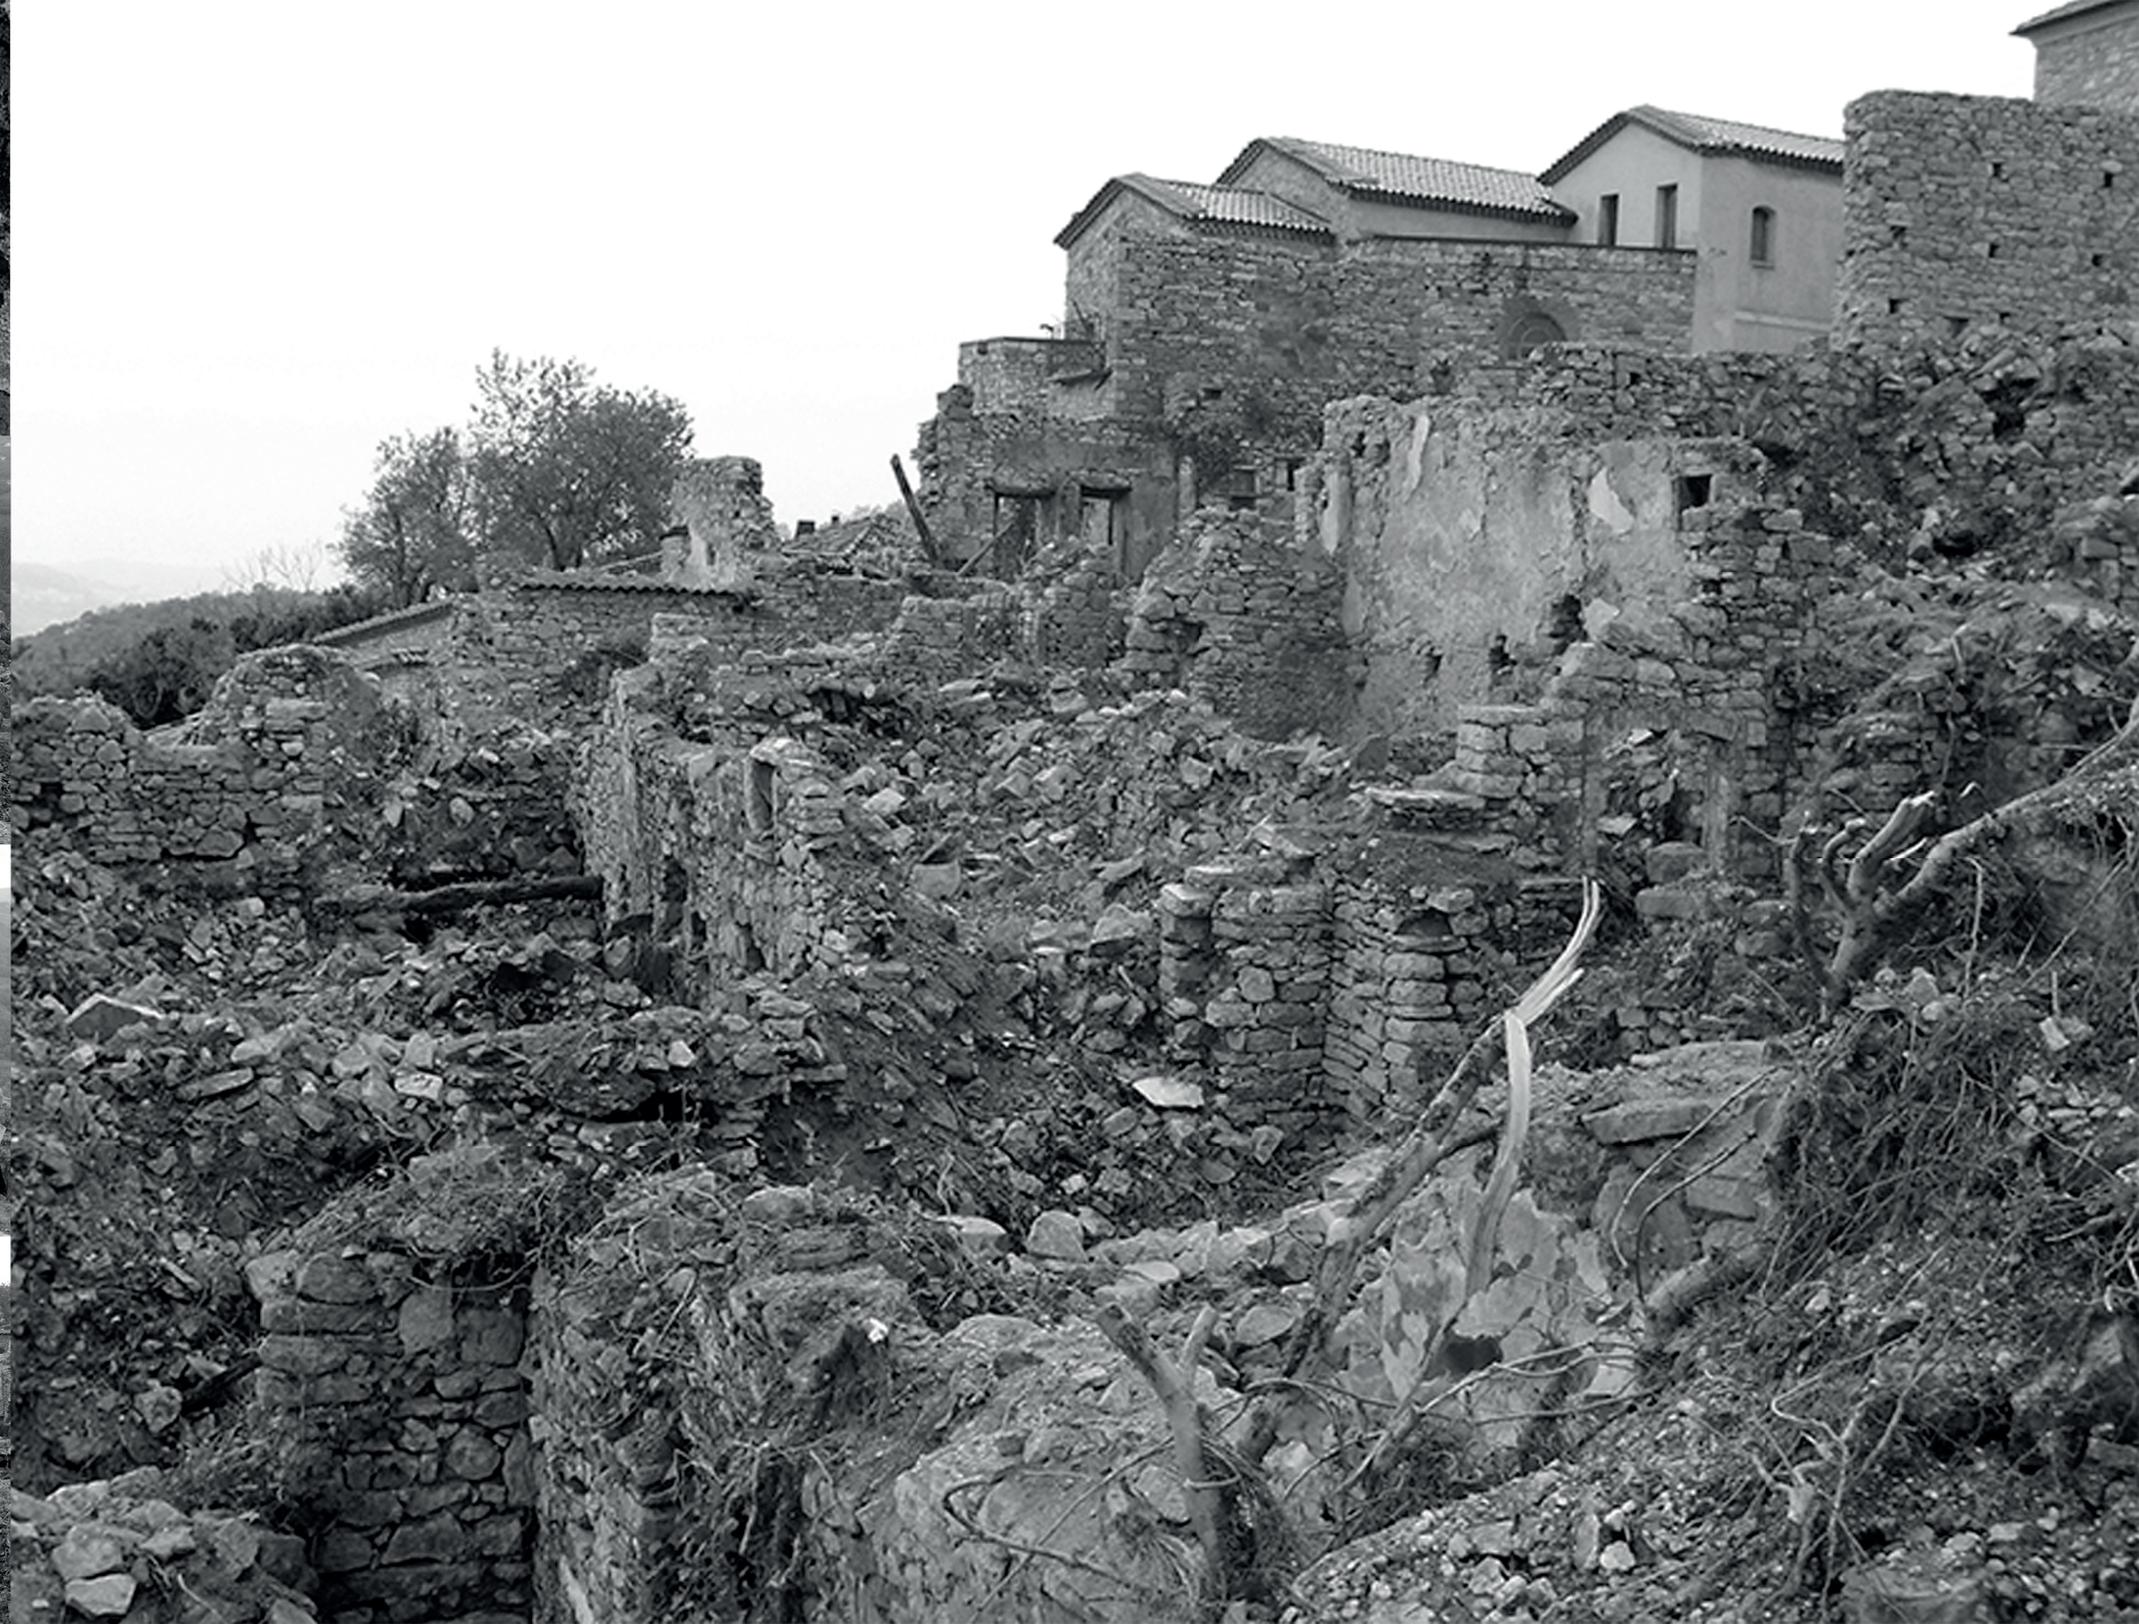
Foto del Borgo Antico di Molinara, Domenico Coduto, *«Progetto Mura: una proposta di metodo per il restauro delle mura del borgo medioevale di Molinara (BN)»*.

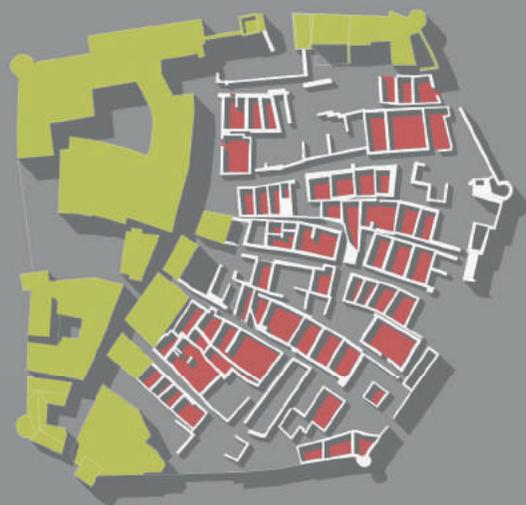
Distribuzione delle consistenze urbane

Edifici e pertinenze con vincoli monumentali (edifici di culto, palazzi), tessuto storico residenziale. Area totale 2.267 Mq, corrispondente al 19,90 % dell'area totale.

Edifici ormai ruderizzati, caratterizzati da omogeneità, prevalentemente ad uso abitativo, urbanizzazione del borgo. Area totale 7.551 Mq, corrispondente al 66,25 % dell'area totale.

Rete stradale, area totale 1.579 Mq, corrispondente al 13,85 % dell'area totale.

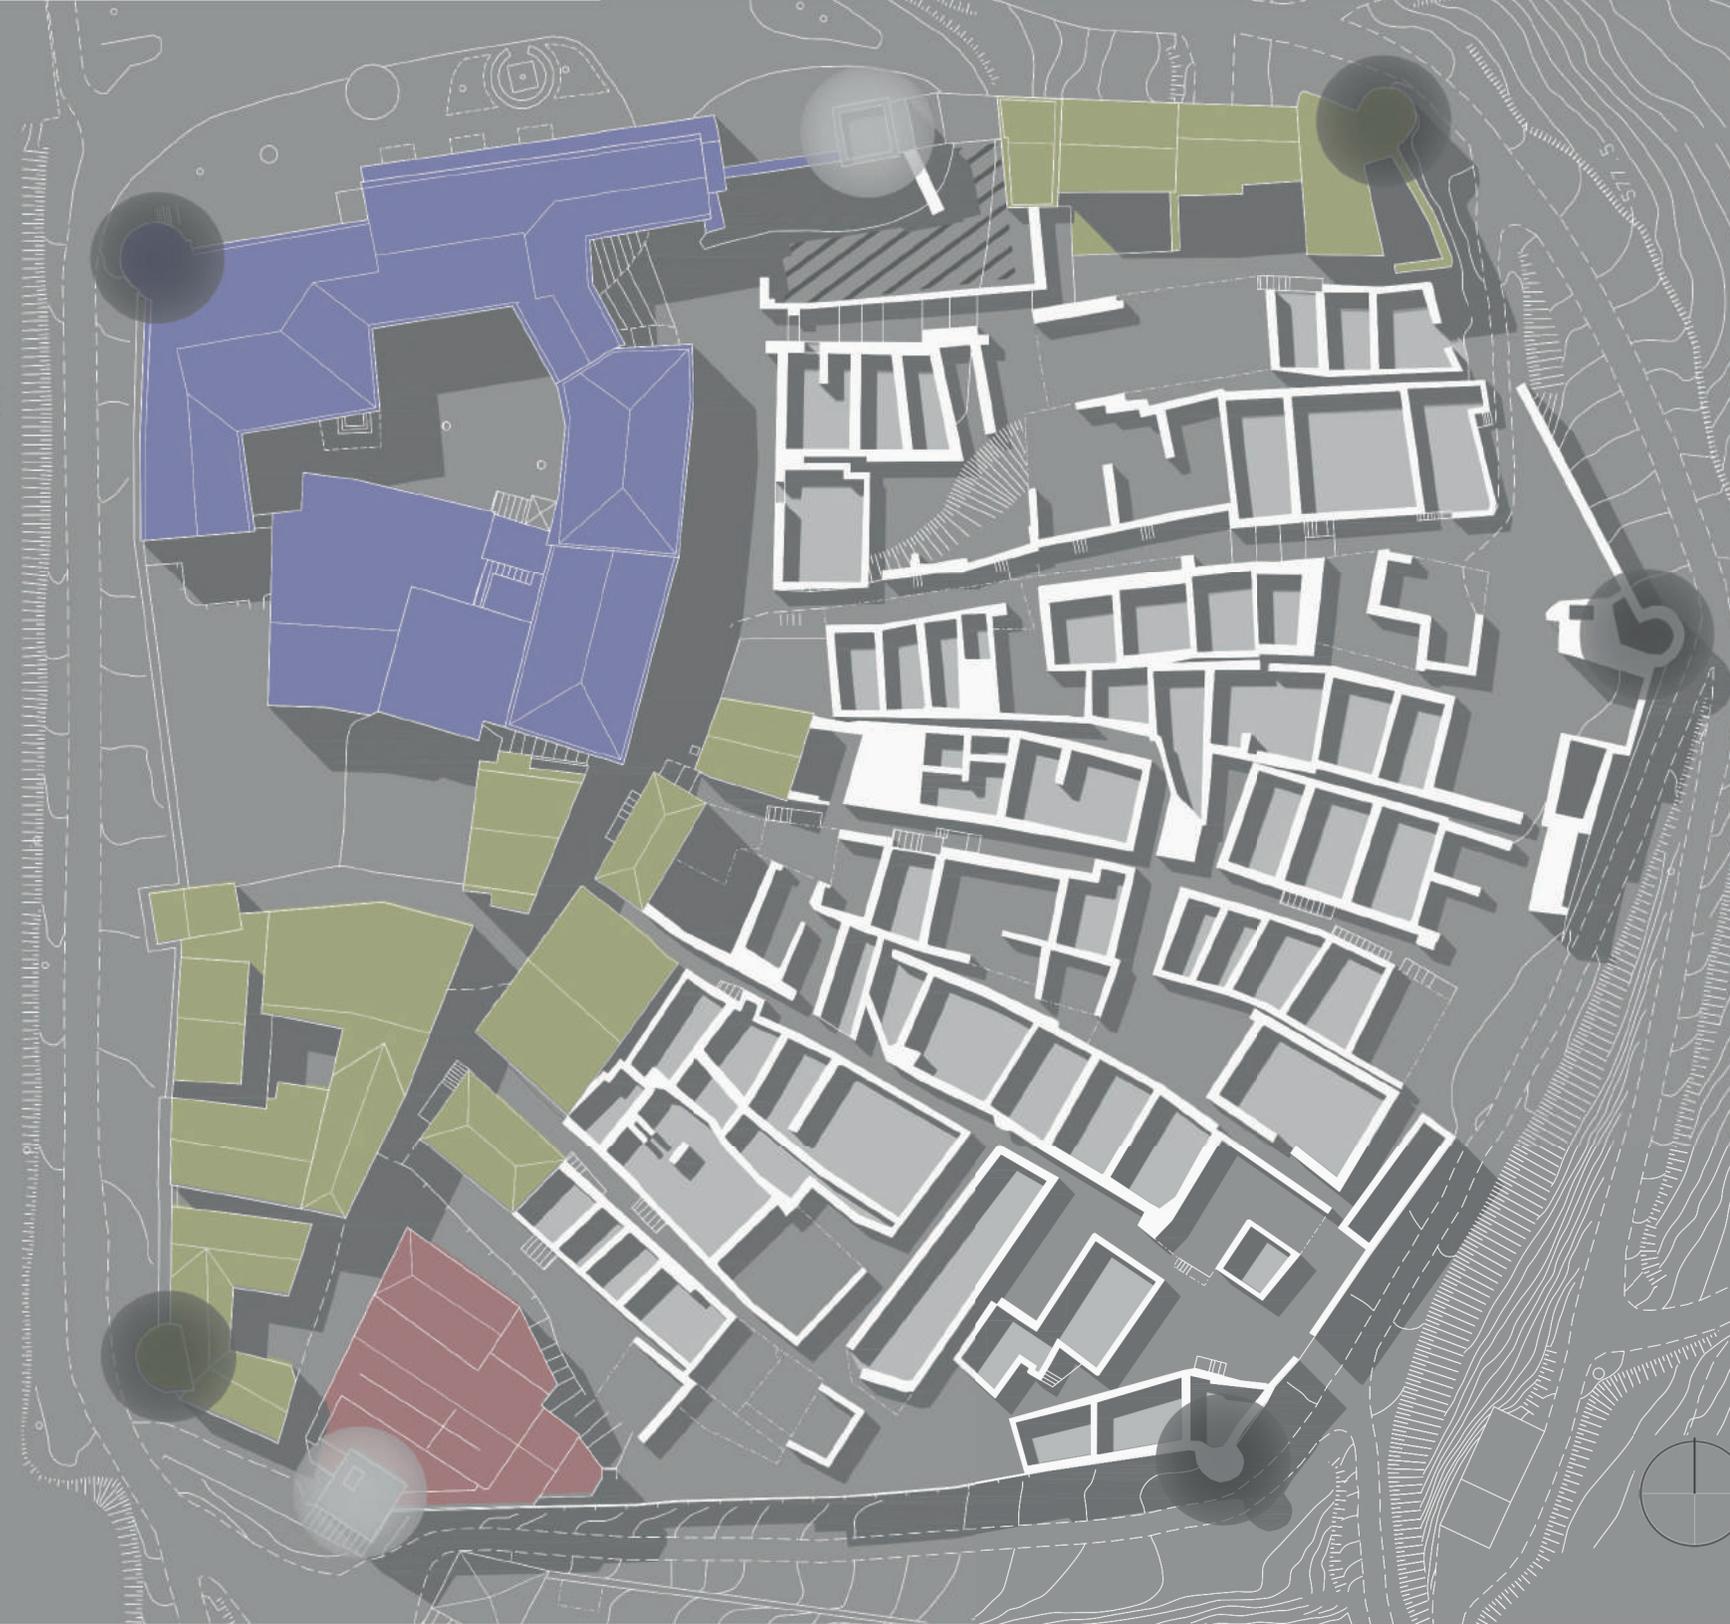
PREESISTENZE DEL BORGO

Palazzo dei duchi Muscettola di Spezzano, ora proprietà Santoro, conserva ad oggi pressoché inalterato il disegno di impianto e molti elementi architettonici originari.

Chiesa Santa Maria dei Greci, restaurata in seguito ai danni del sisma del 1962, occupa la posizione originaria.

Resti della chiesa consacrata a San Bartolomeo, sono visibili ancora le decorazioni originali, quasi del tutto ruderizzata.

Riedificazione per la valorizzazione ai fini ricettivi e residenziali.

Tessuto insediativo del borgo, fortemente degradato, si presenta in avanzato stato di ruderizzazione.

Stato di conservazione
Il corso principale taglia il borgo in due blocchi, la parte ad est occupata dal castello e la parte ad ovest rappresentata dal borgo vero e proprio. Questa divisione, è avvertibile anche osservando lo stato di conservazione degli edifici. Il palazzo ducale e gli edifici prospicienti il corso principale sono stati ristrutturati e si presentano in buono stato di conservazione, mentre le abitazioni del borgo sono fortemente degradate, hanno subito notevoli crolli e non è quasi più possibile leggere il tessuto storico.

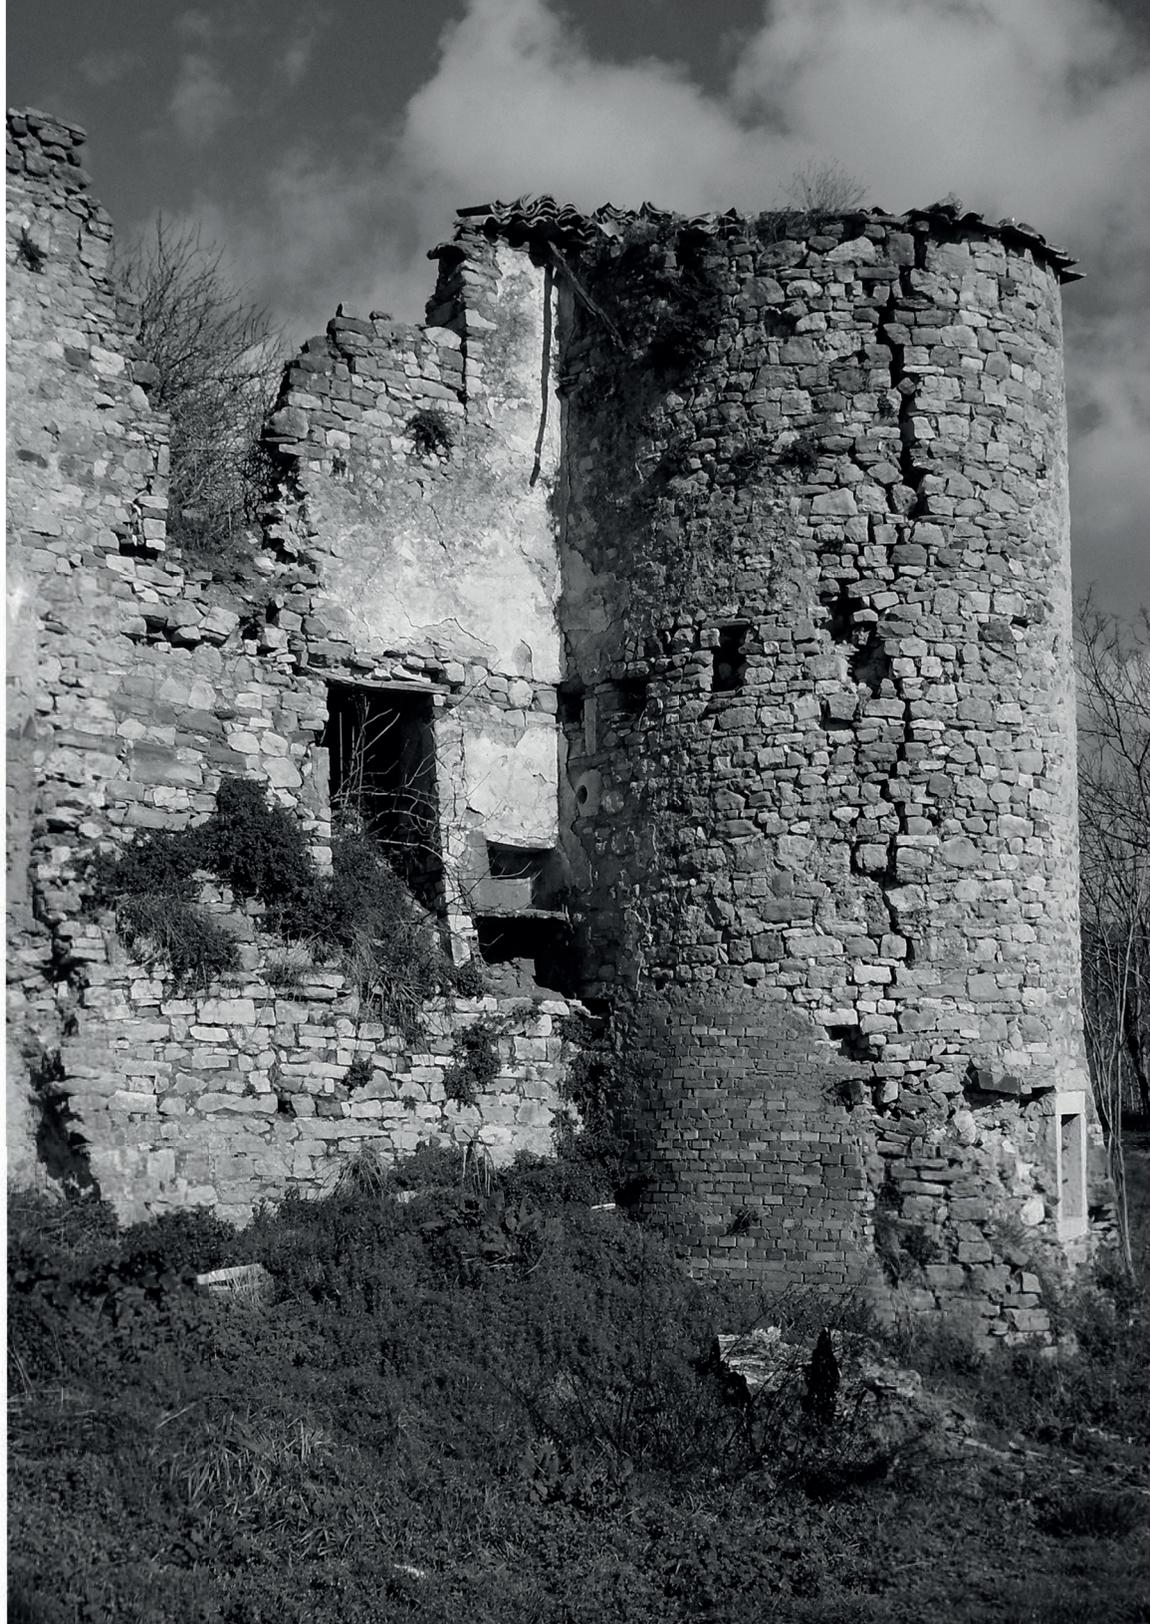
Foto del Borgo Antico di Molinara, vista torre sud, Domenico Coduto, «Progetto Mura: una proposta di metodo per il restauro delle mura del borgo medioevale di Molinara (BN)».

Il Borgo prima degli interventi di recupero era quasi totalmente abbandonato. La cinta muraria fortemente degradata in molti tratti si presentava in un avanzato stato di ruderizzazione.
