Rione Terra
Restauro del Borgo Antico di Molinara

Restauro del Borgo Antico di Molinara

Finanziamento: P.S.R. Campania 2007-2013. Mis. 322. Sviluppo e rinnovamento dei Villaggi Rurali. Lavori di recupero e riqualificazione borgo rurale di Molinara.

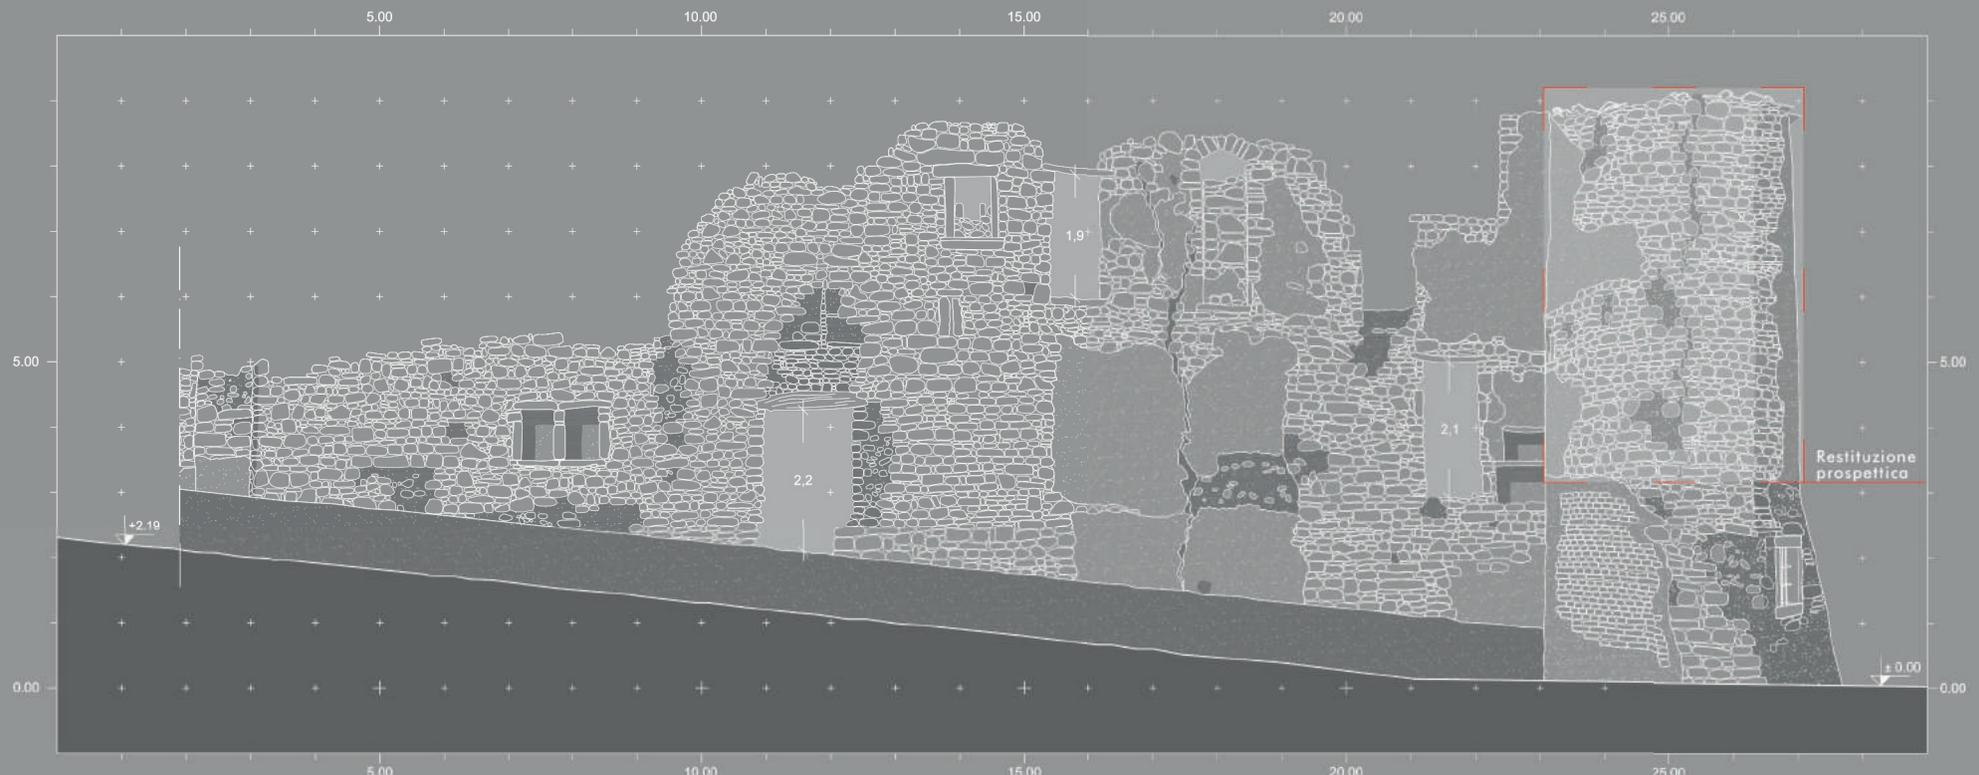
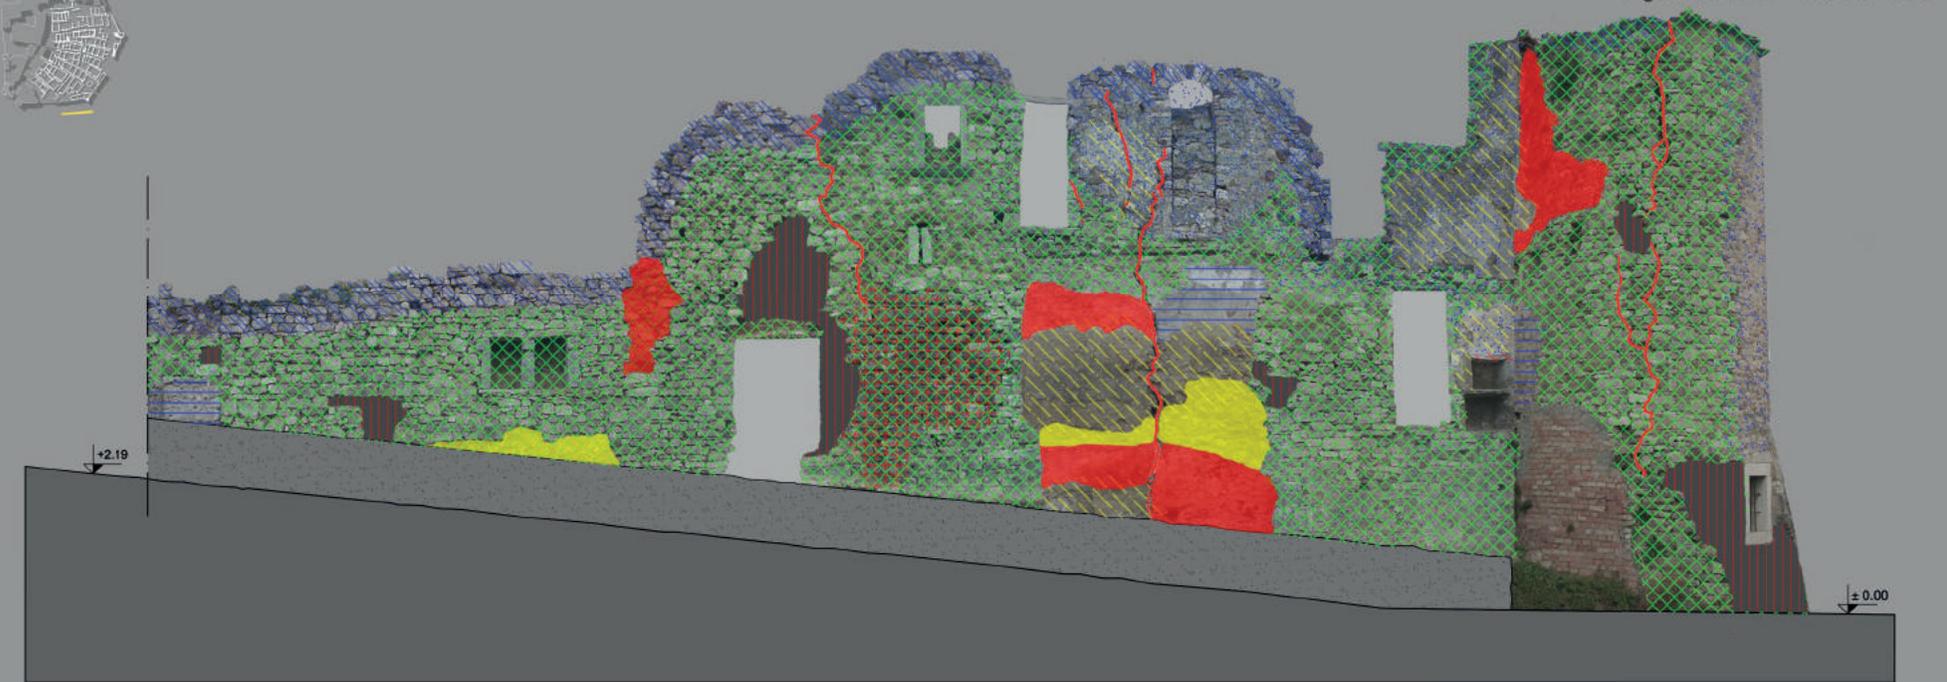
Mappatura degrado - Scala 1:50

Abaco del degrado

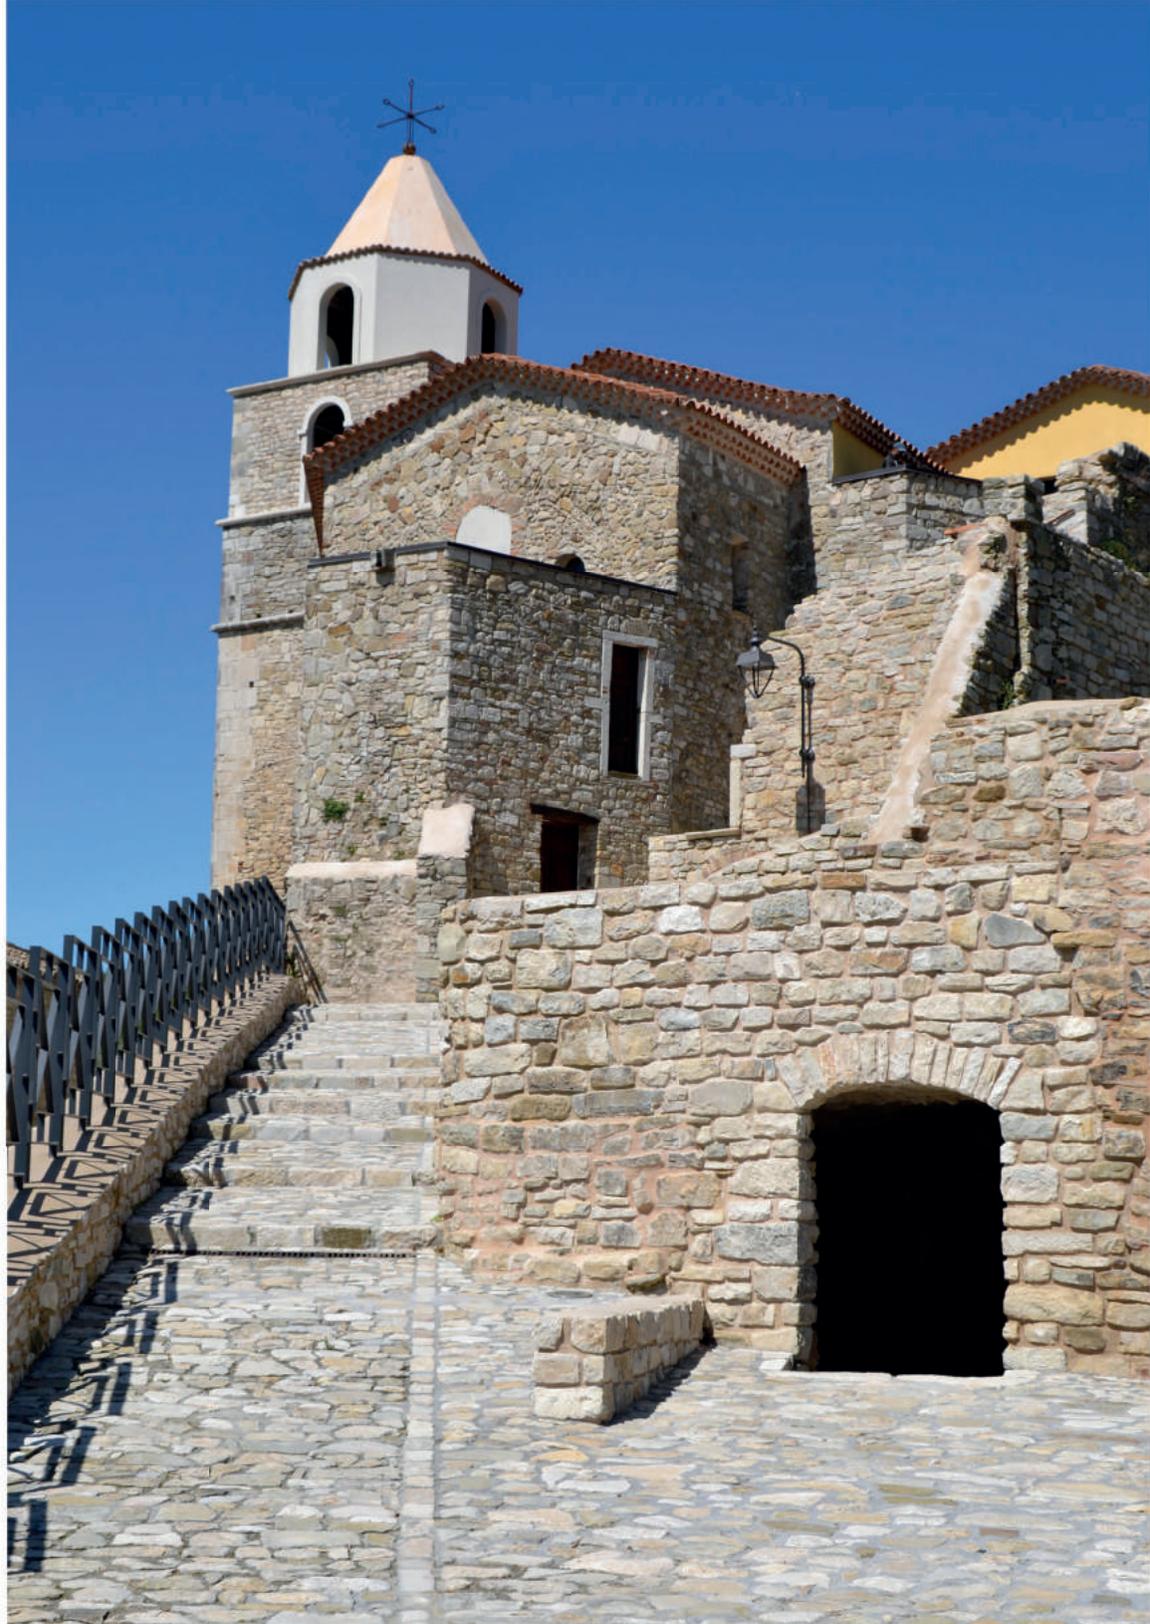
Foto del Borgo Antico di Molinara, Ufficio Tecnico Costruzioni Lombardi Achille S.r.l..

Sono stati eseguiti interventi pubblici mirati soprattutto al recupero e al risanamento conservativo dell'ambiente urbano e delle emergenze architettoniche ed ambientali presenti.

In linea generale si è optato per interventi non invasivi e prevaricanti, capaci di eliminare o attenuare le forme di degrado presenti. Dopo una prima fase di pulitura e messa in sicurezza, si è proceduto al consolidamento delle strutture murarie in pietra calcarea mediante interventi puntuali di iniezioni e scuci-cuci, capaci di garantire la sopravvivenza il più possibile autentica dei materiali e degli apparecchi murari. La presenza di lacune nei tratti delle mura urbane ha posto una particolare attenzione alla metodologia di intervento, che è stata fortemente condizionata dalla volontà di garantire la distinguibilità dei lacerti autentici rispetto a quelli di nuova costruzione, realizzati sempre con materiali locali, lasciando la muratura nuova in sottosquadro, sulla base delle teorie formulate da Cesare Brandi, che nel suo famoso testo Teoria del restauro teorizzava: *“Una lacuna per quanto riguarda l’opera d’arte è una interruzione del tessuto figurativo”* e forniva in virtù della riconosciuta unicità di ogni singola opera d’arte non una soluzione, ma una serie di principi del moderno operare: *“(…) l’integrazione dovrà essere sempre e facilmente riconoscibile... dovrà essere invisibile alla distanza a cui l’opera d’arte deve essere guardata ma immediatamente riconoscibile. (...) la materia ... di cui risulta l’immagine ... è insostituibile solo ove collabori direttamente alla figuratività (...). Ogni intervento di restauro non renda impossibili, anzi faciliti, gli eventuali interventi futuri”*⁶. La scelta della conservazione allo stato di rudere del tessuto edilizio nata da considerazioni di carattere storico ed estetiche, da opportunità economiche e da esigenze tecniche, è stata guidata anche da precise motivazioni di carattere psicologico. Si è scelto, infatti, di non dimenticare, di non cancellare il trauma subito, attraverso la sua integrazione nel sistema urbano, ma di elaborarlo e trasformarlo in patrimonio di tutti. L’elaborazione del trauma avviene anche attraverso il simbolismo insito nella testimonianza urbana, dove sono evidenti i cicli di morte-vita, distruzione-ricostruzione, crisi-rinascita che caratterizzano ogni disastro. In questo modo la conservazione della rovina viene a rappresentare una vera e propria strategia proattiva di resilienza capace di

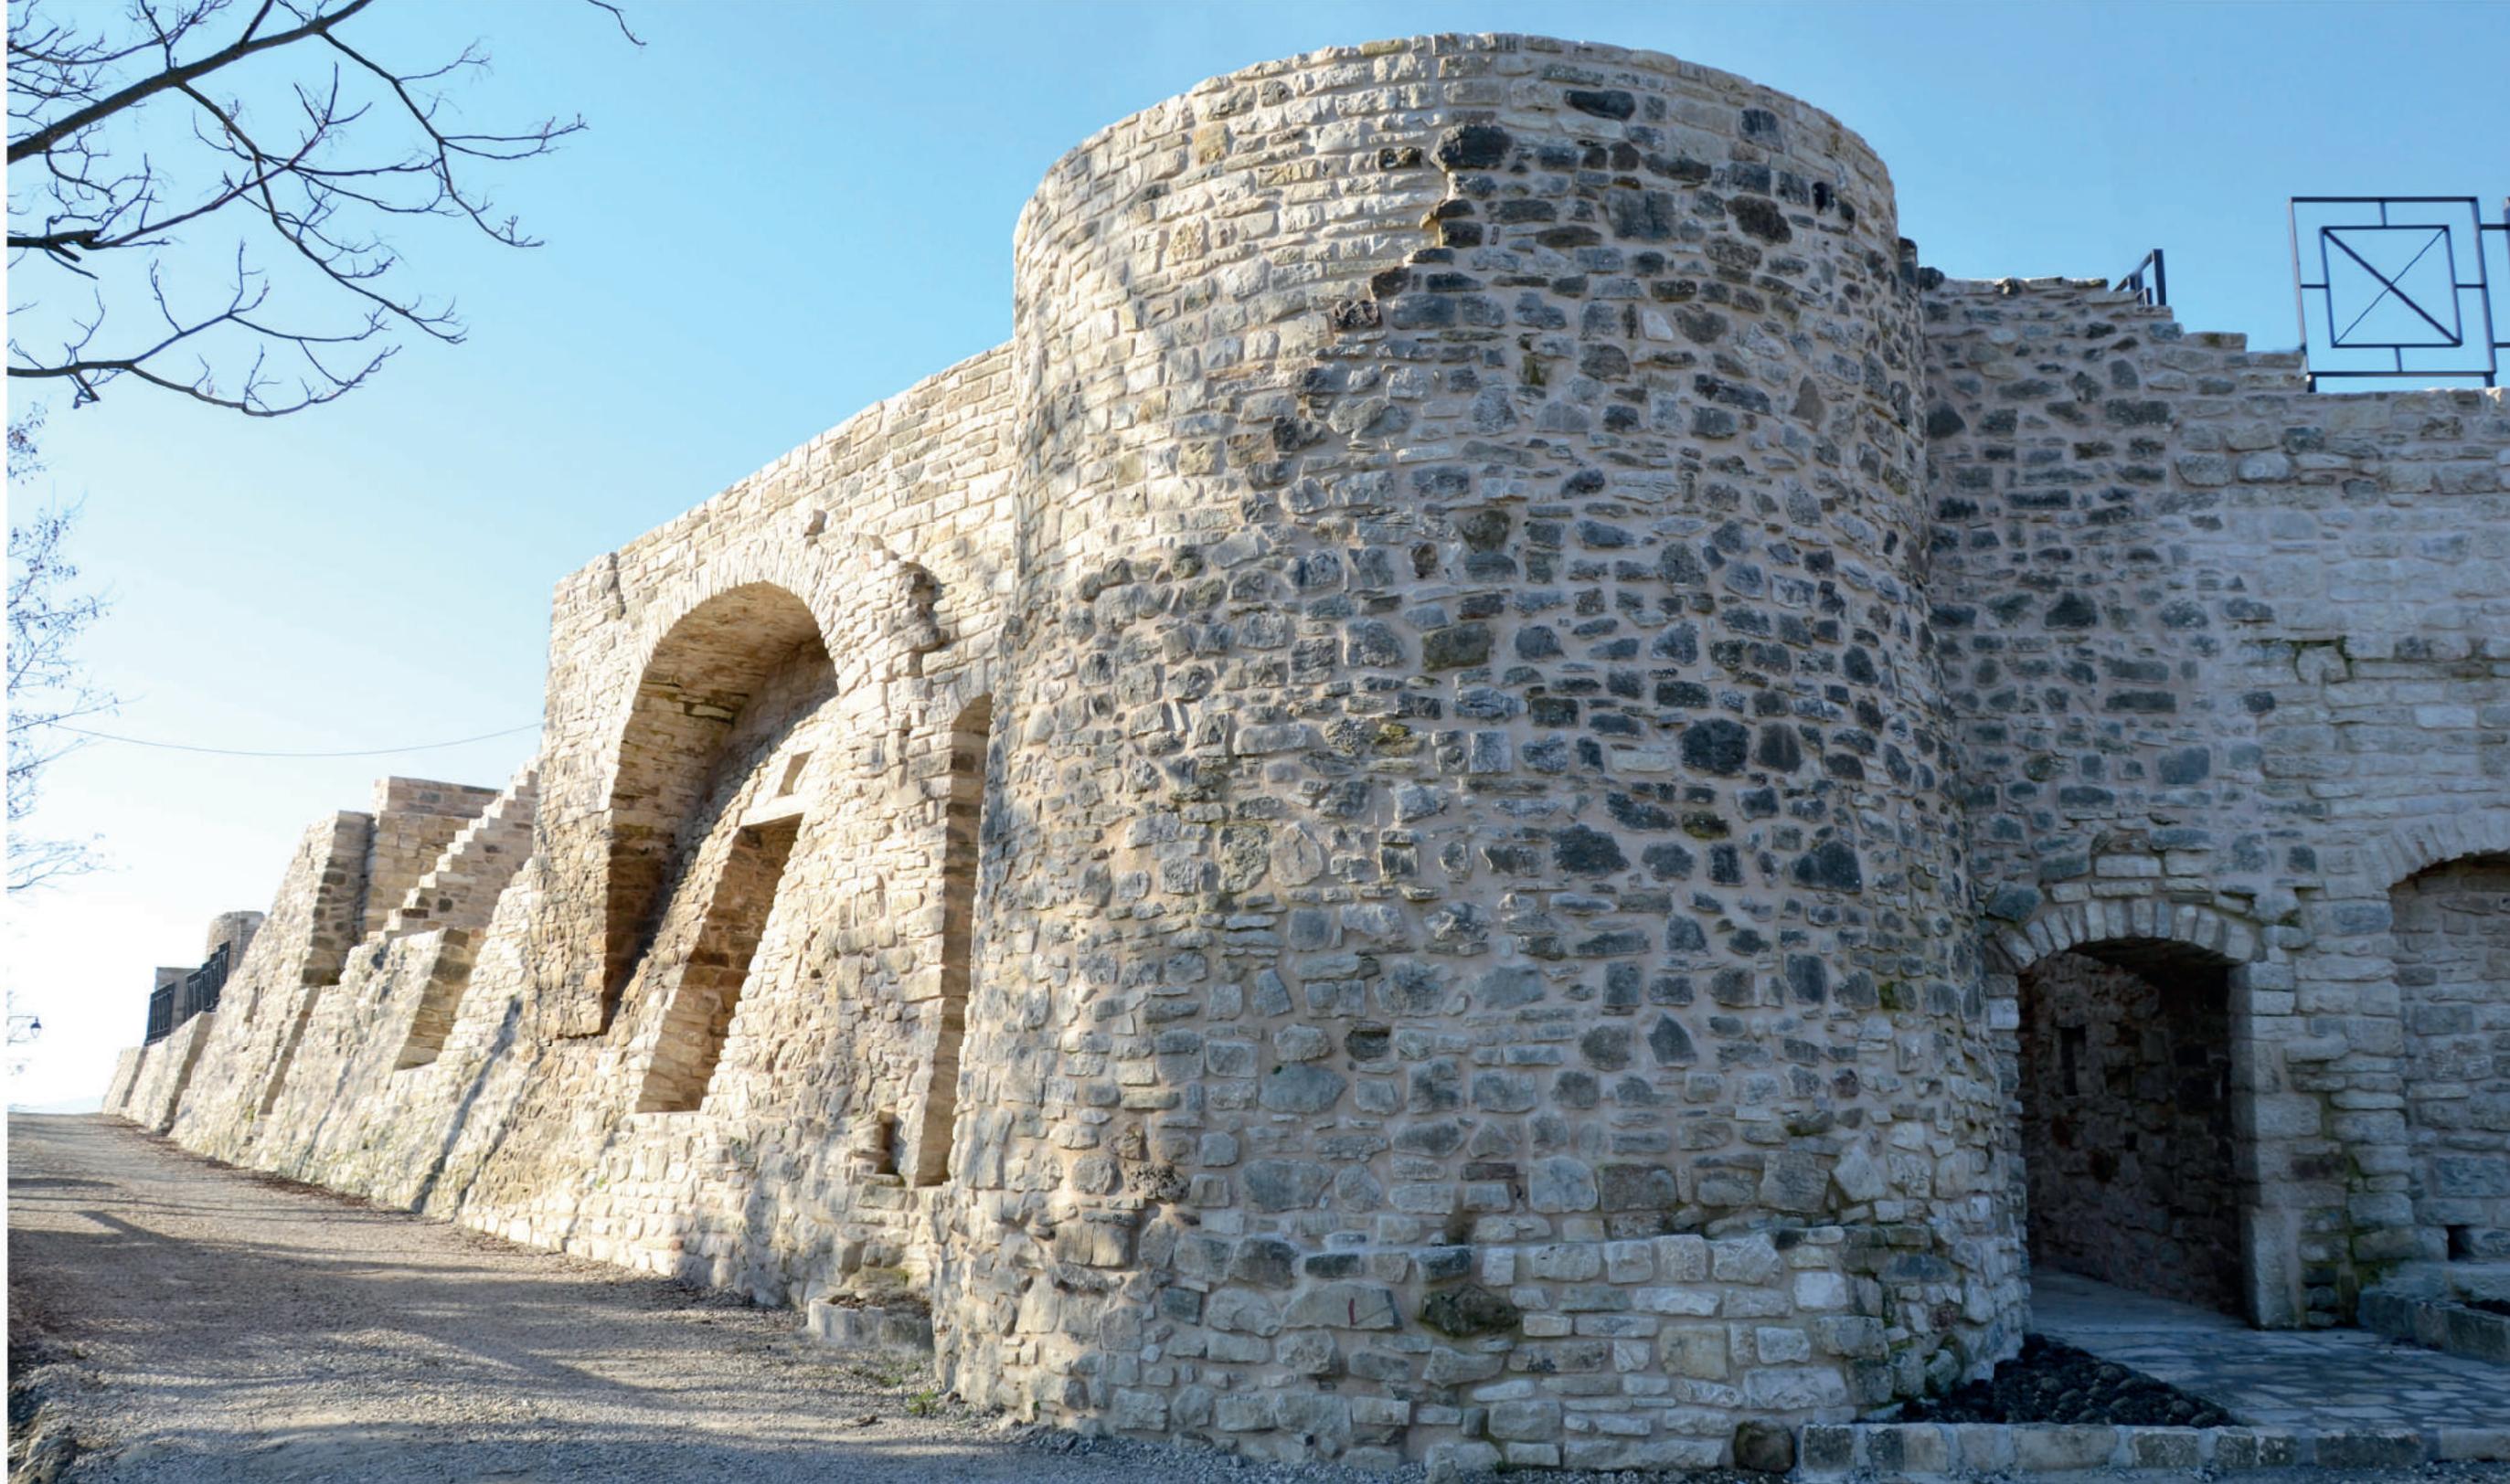
Foto del Borgo Antico di Molinara, particolare torre nord-est, Ufficio Tecnico Costruzioni Lombardi Achille S.r.l.

Nella maggior parte dei casi si è intervenuti con la tecnica dello scuci-cuci, la superficie muraria, è stata pulita e privata delle parti inconsistenti. In seguito sono state ricostruite le parti rimosse impiegando conci in pietra calcarea locale ammorsati alla vecchia muratura.

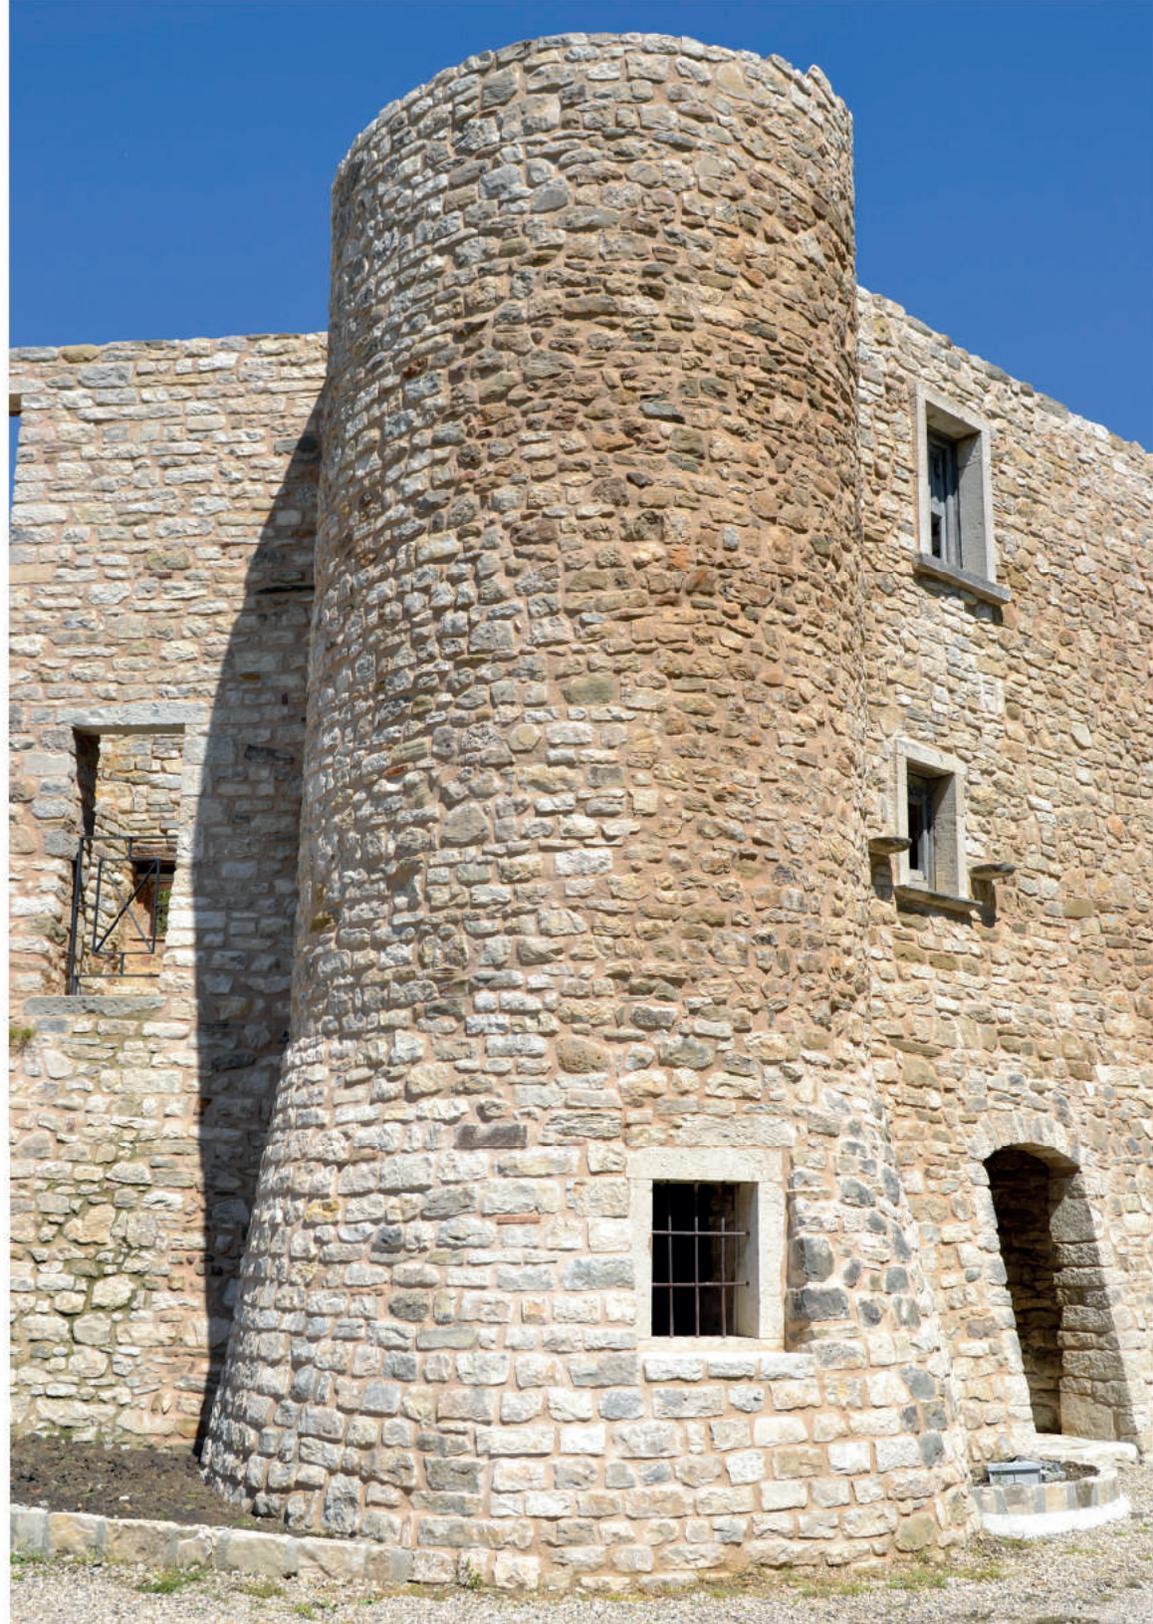
Foto del Borgo Antico di Molinara, particolare della torre sud, Ufficio Tecnico Costruzioni Lombardi Achille S.r.l.

Si è scelto, di non dimenticare, di non cancellare il trauma subito, attraverso la sua integrazione nel sistema urbano, ma di elaborarlo e trasformarlo in patrimonio di tutti.

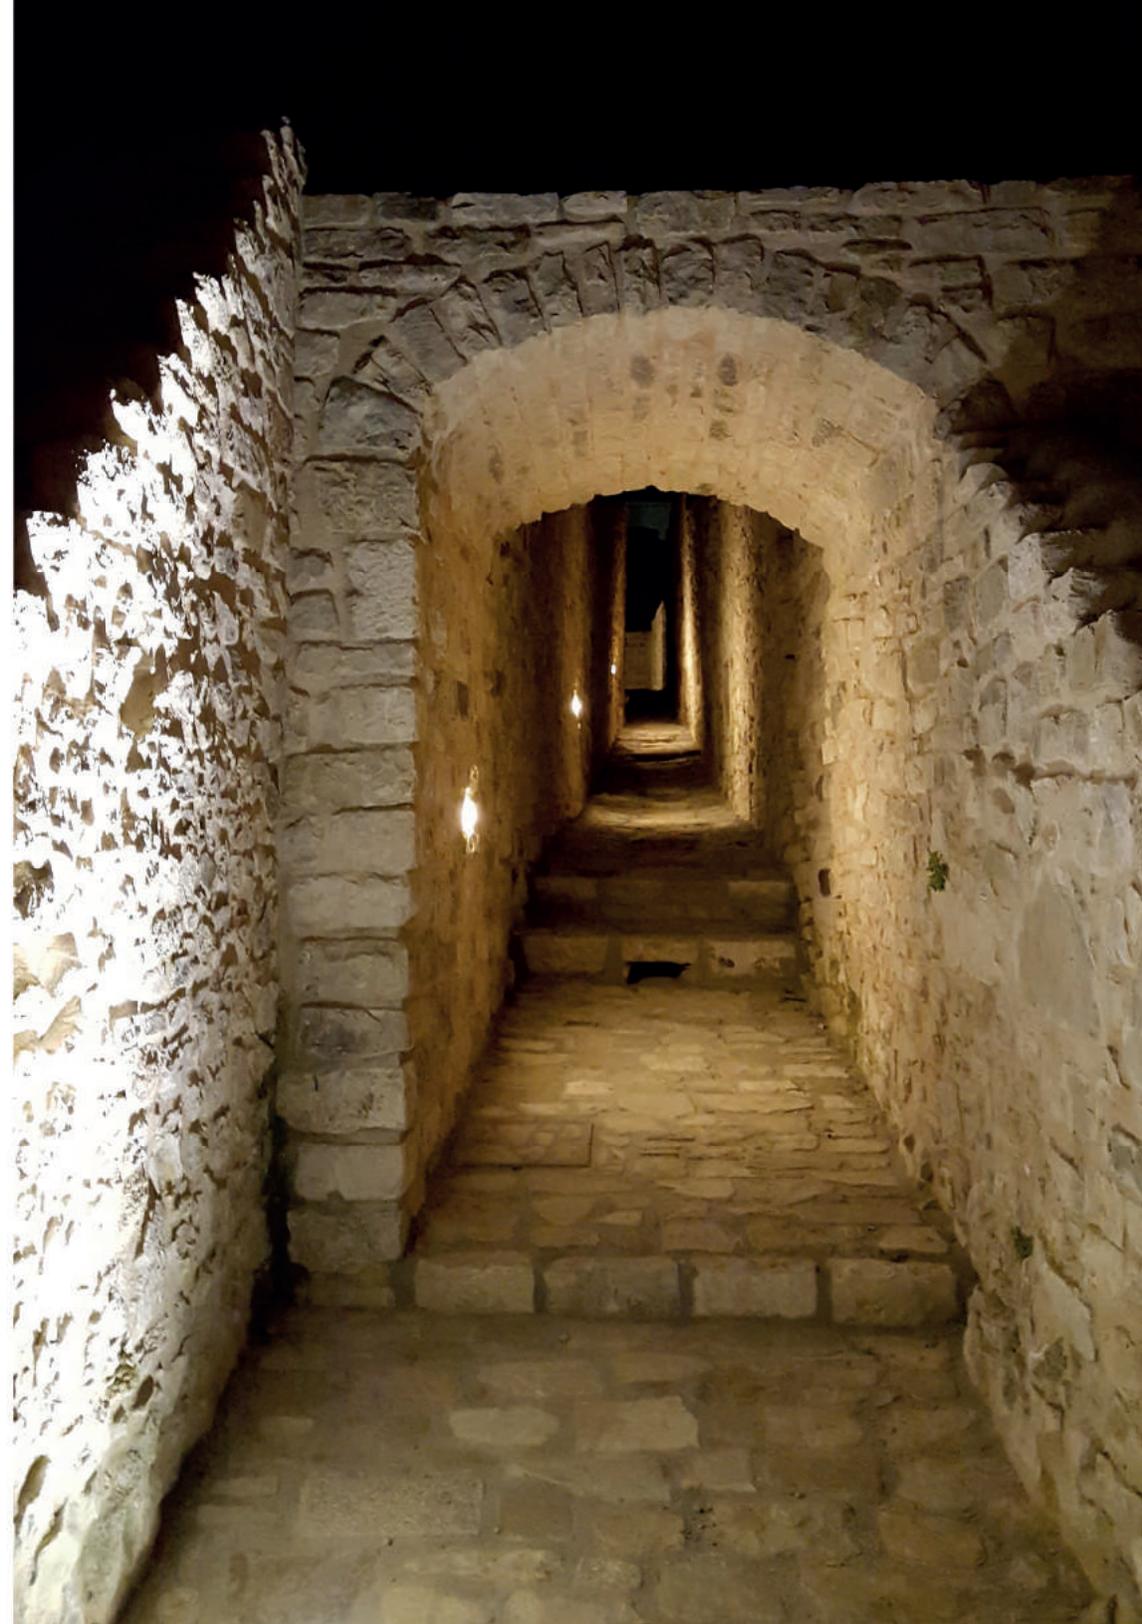
Foto del Borgo Antico di Molinara, particolare di una “strettola”, Ufficio Tecnico Costruzioni Lombardi Achille S.r.l.

Le abitazioni del Borgo erano quasi sempre prive di servizi igienici ed il sistema fognario era formato dalle caratteristiche “strettole” di impianto medioevale che separavano i comparti edilizi a struttura monodirezionale, che costituivano una vera e propria cloaca a cielo aperto.

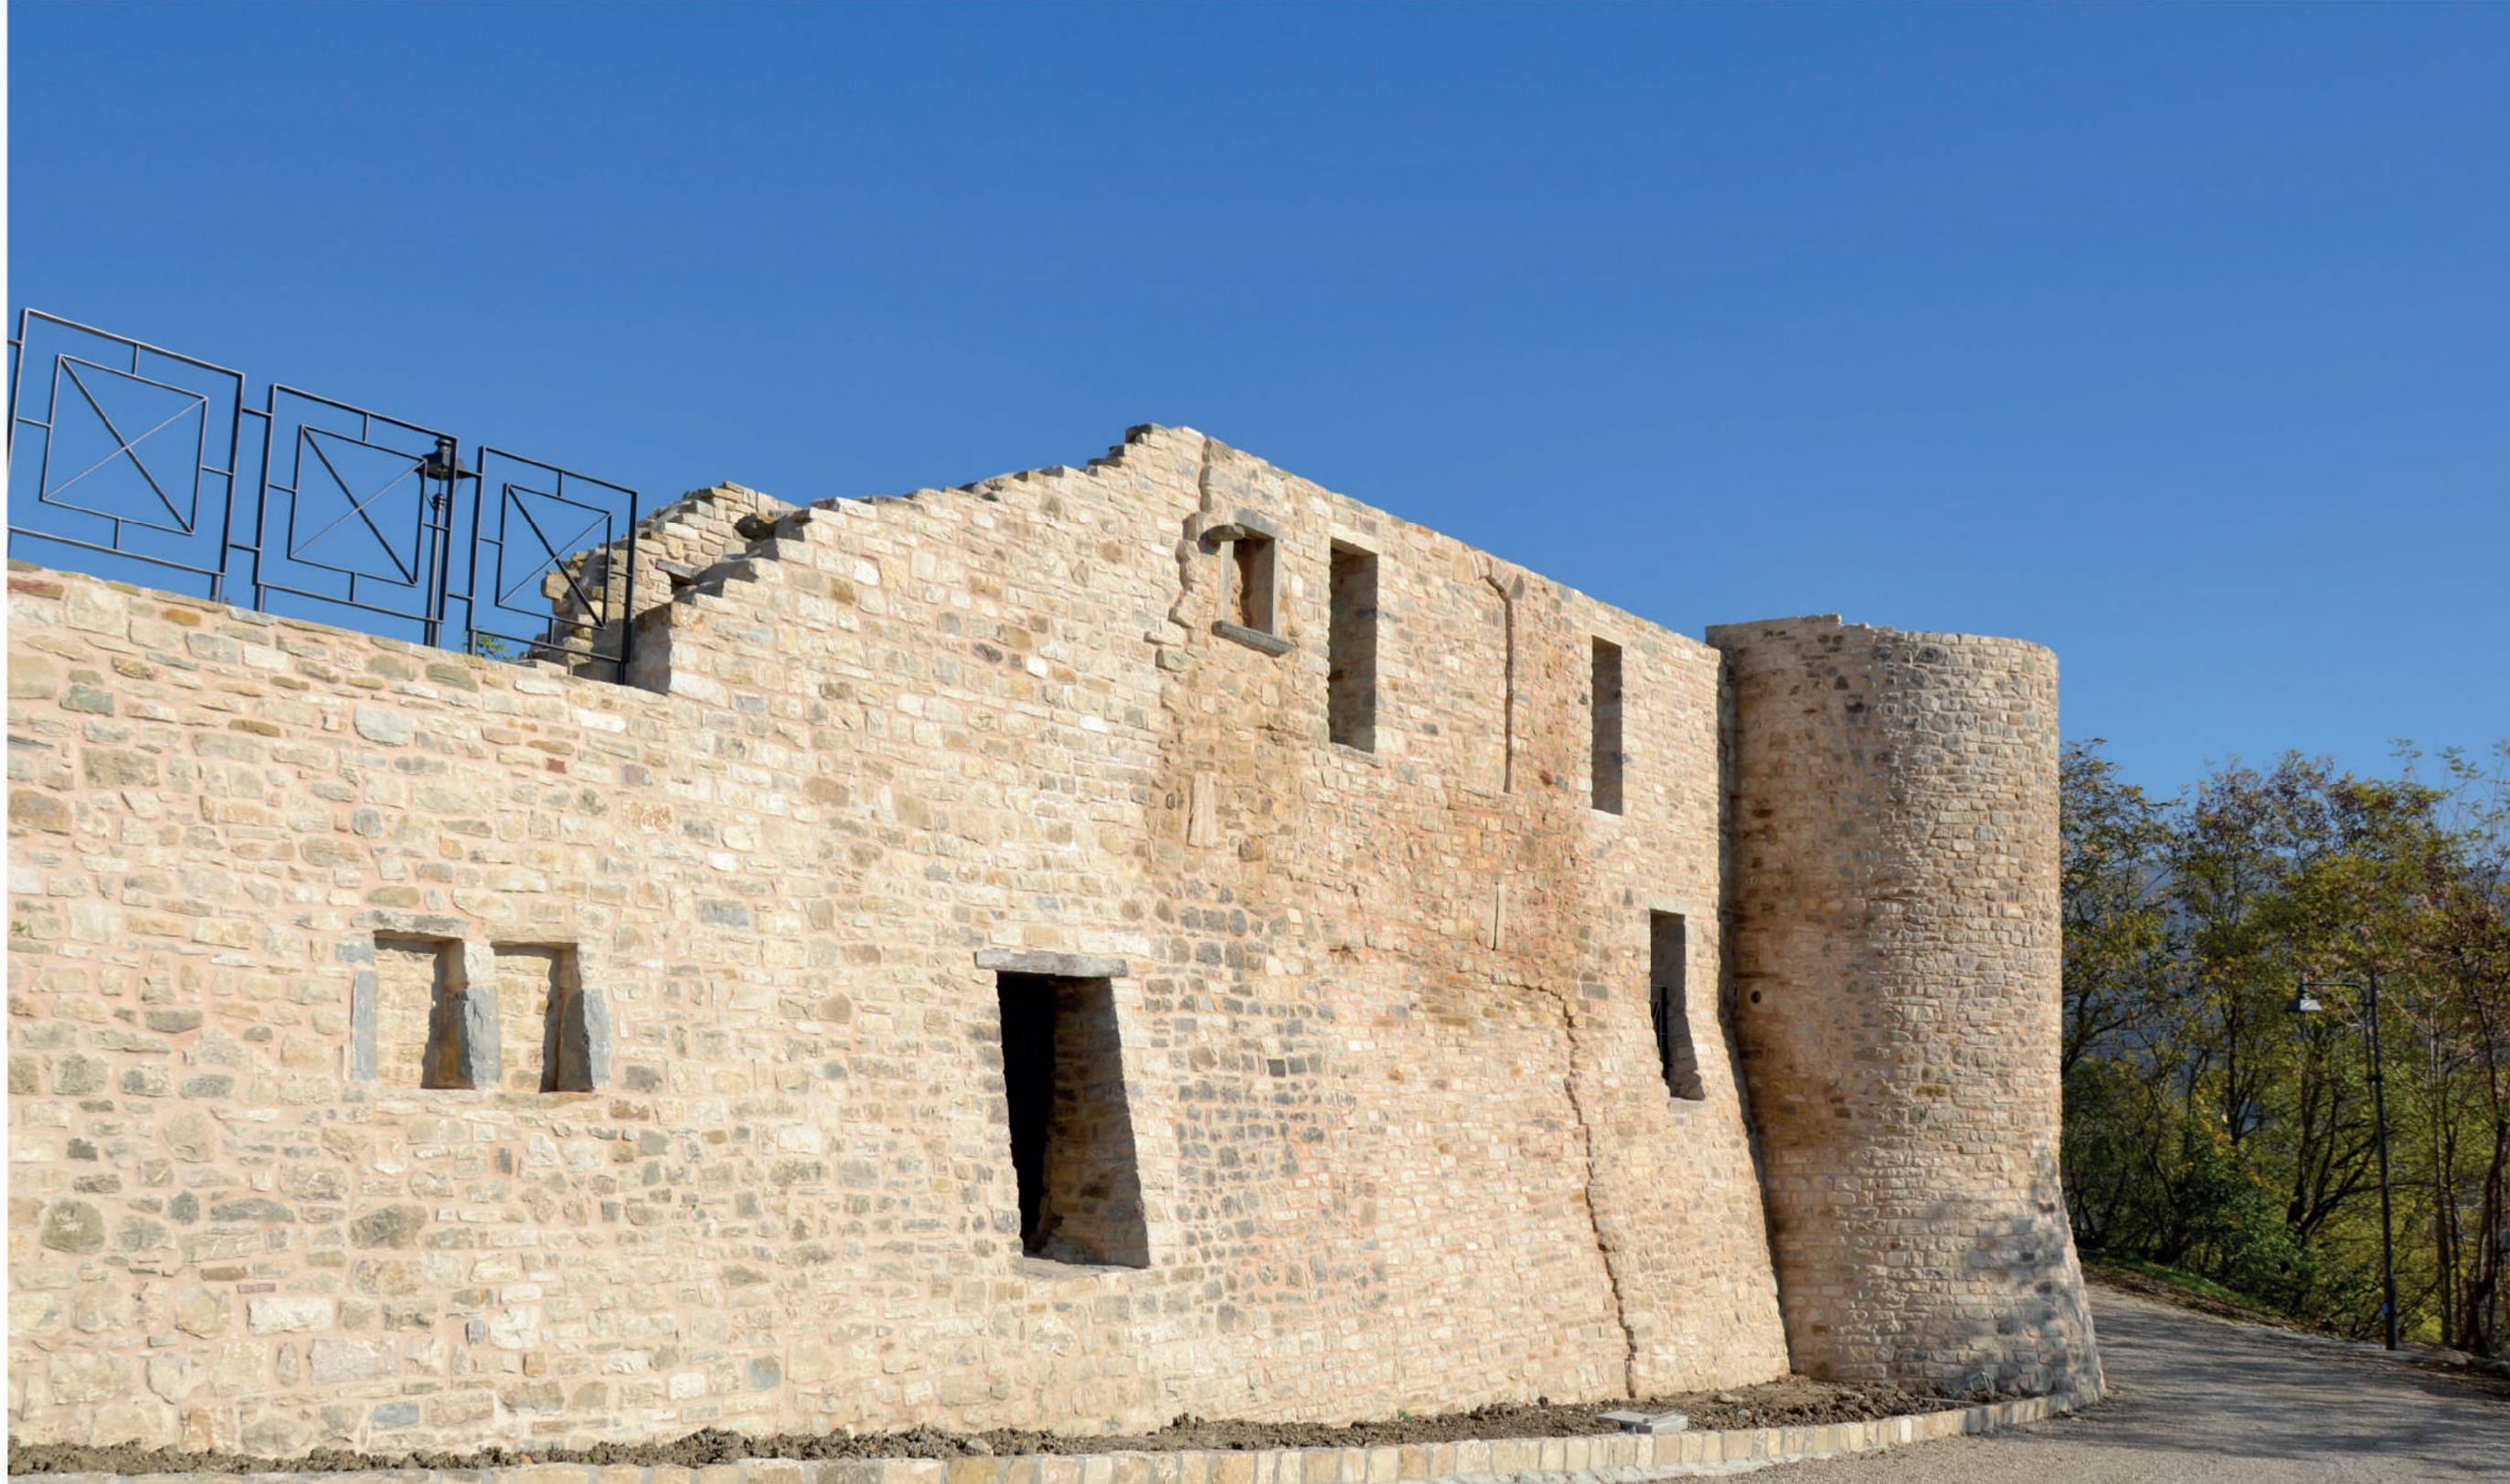
Foto del Borgo Antico di Molinara, vista attuale della torre sud, Archivio della Soprintendenza per le belle arti e il paesaggio per le provincie di Caserta e Benevento.

L'intervento ispirato ai criteri di riconoscibilità, reversibilità e compatibilità ha mirato al recupero delle preesistenze, attraverso l'espedito del sottosquadro, mantenendo le integrazioni ad un livello diverso rispetto la muratura esistente, al fine di favorire la lettura delle stratificazioni e migliorare la comprensione dell'intervento.

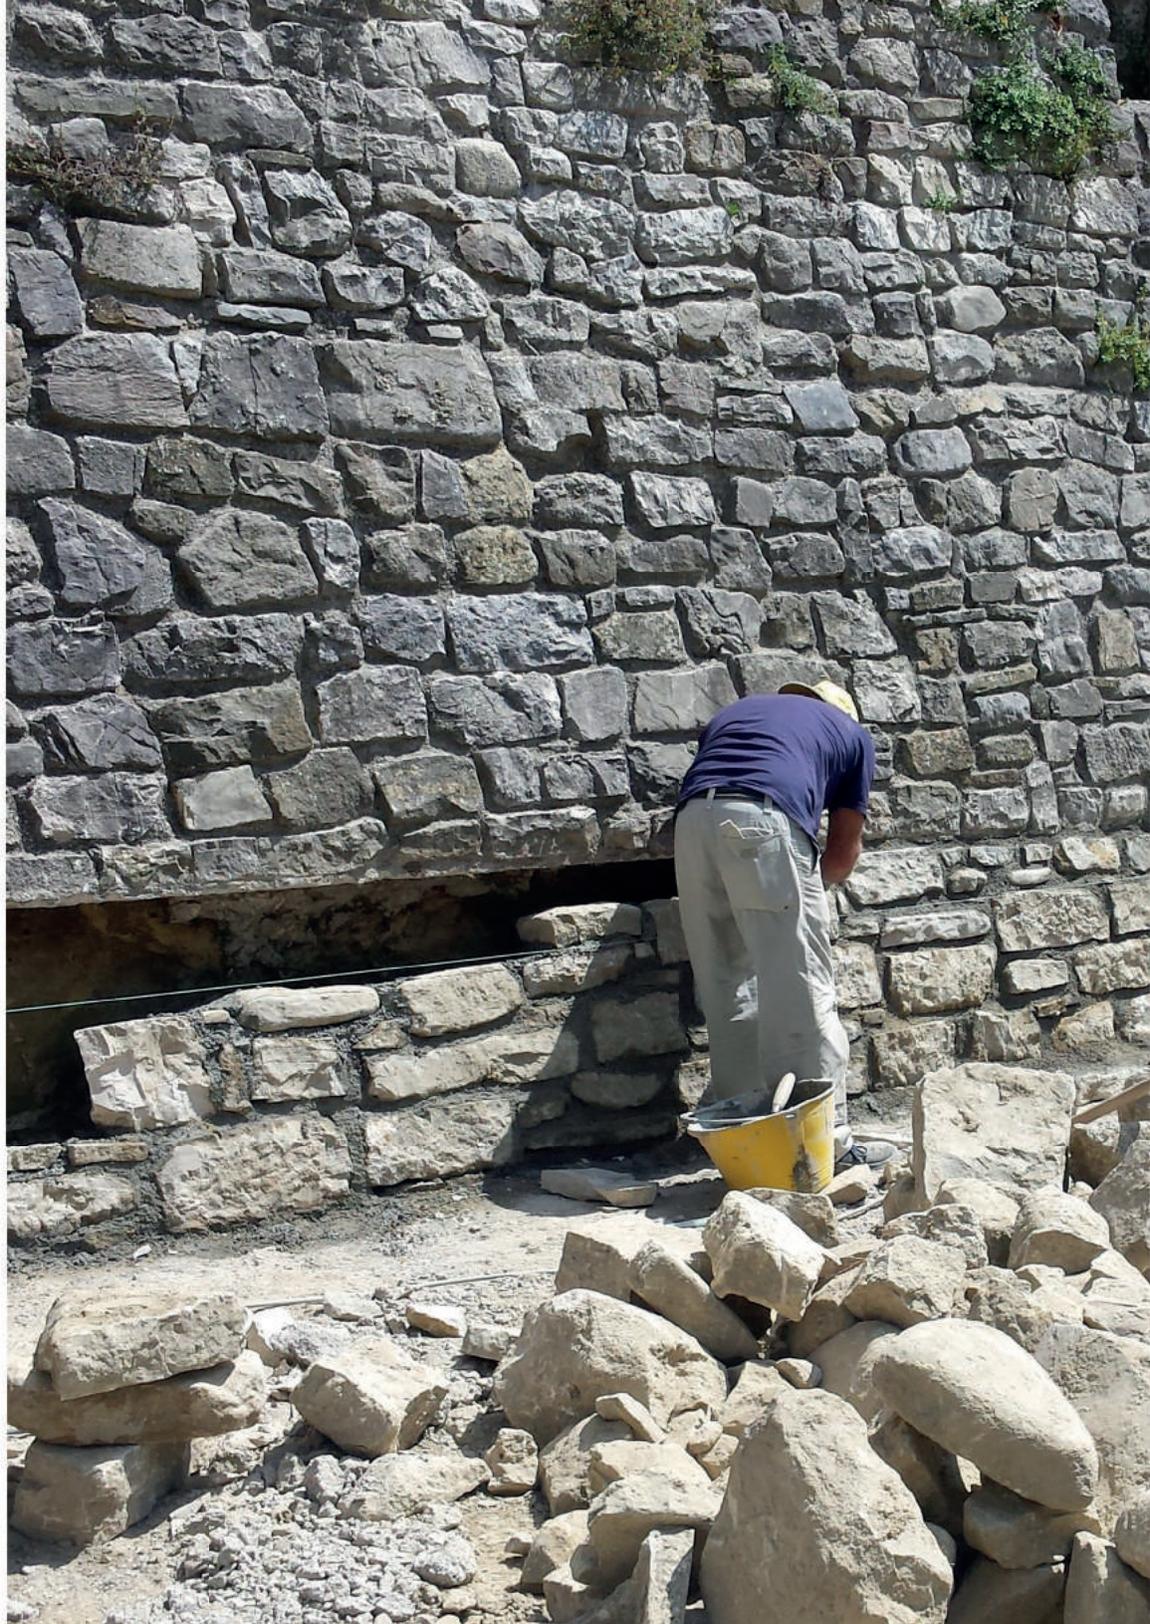
Foto del Borgo Antico di Molinara, particolare della torre sud, Ufficio Tecnico Costruzioni Lombardi Achille S.r.l.

Tutte le integrazioni murarie sono state realizzate con pietrame calcareo locale di recupero "in sottosquadro" in modo da garantire la distinguibilità delle parti autentiche da quelle di nuova costruzione.
